Asbestinventarisatierapport conform Procescertificaat asbestinventarisatie

Kerkgebouw
Burchtstraat 2, Bunde

opdrachtgever: Terra Projects B.V.
projectnummer: 23-1681

datum rapportage: 18-09-2023
revisiedatum / versie: versie 1
datum interne autorisatie: 19-09-2023
verval datum rapport: 19-09-2026

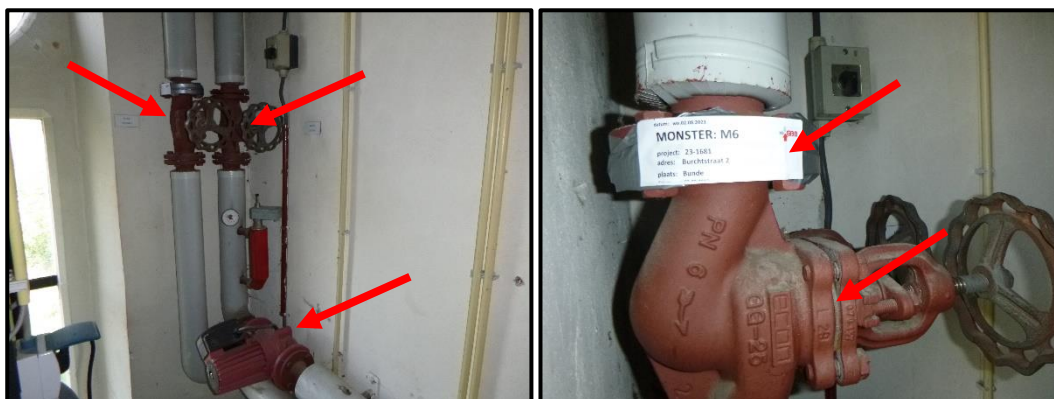
De pakkingen aangetroffen tussen de flenzen van de cv-leidingen in de cv-ruimte op de 2^e verdieping bleken na analyse asbesthoudend.

Het betreft een niet-hechtgebonden toepassing welke in goede staat verkeert en bovendien bijna volledig is afgeschermd, zodoende is er geen direct blootstellingsrisico en is saneren niet direct noodzakelijk. Eigenaar dient beheersmaatregelen te treffen.

Bron 1/M6: asbesthoudende pakkingen tussen flenzen cv-leidingen.

Er zijn drie gangbare werkmethodieken om asbesthoudende flenspakkingen te saneren:

- Risicoklasse 1 binnensanering; in zijn geheel met flens en al -sloopscenario (flenzen worden in hun geheel, zonder de pakking te bewerken, gesaneerd)
- Risicoklasse 1 binnensanering; cf. batteryspray protocol -onderhoudsscenario (de flenzen blijven behouden, er hoeft geen containment gebouwd te worden)
- Risicoklasse 2 binnensanering in containment -onderhoudsscenario (de flenzen blijven behouden bij gebruikmaking van deze methodiek)

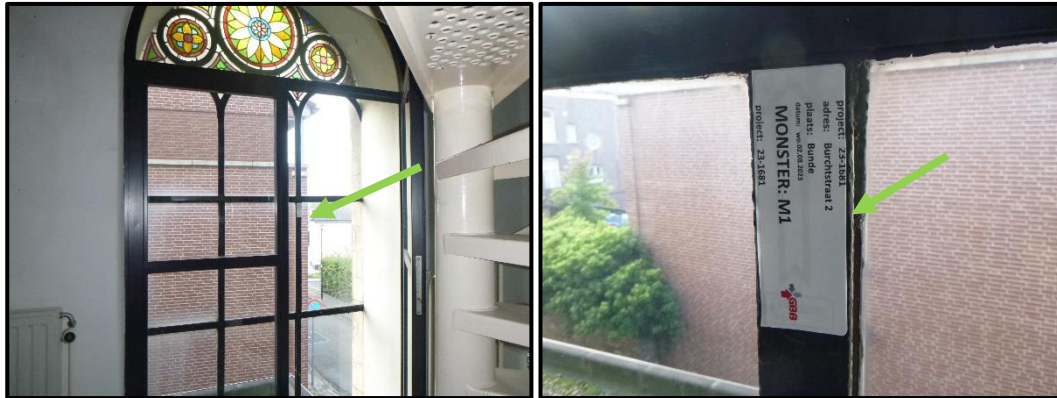
M1 – beglazingskit gevelkozijnen, niet asbesthoudend.

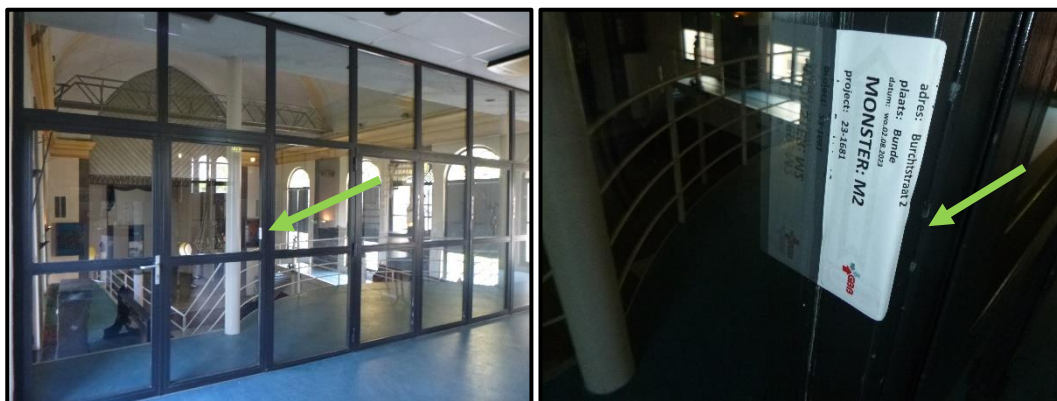
M2 – beglazingskit binnenpuien en voorzetkozijnen, niet asbesthoudend.

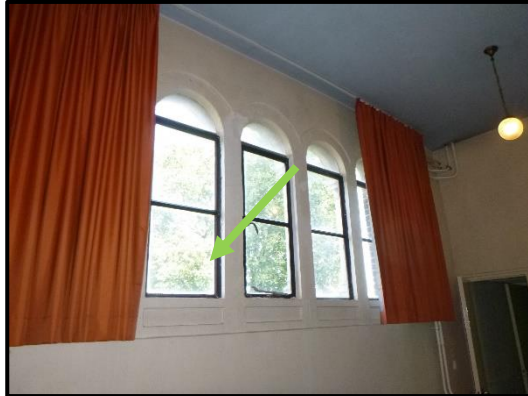
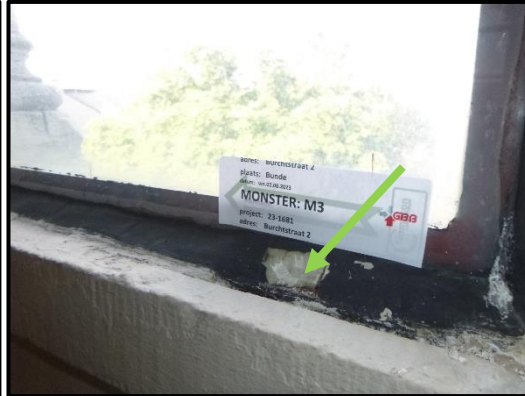
M3 – stopverf in stalen gevelkozijnen, niet asbesthoudend.

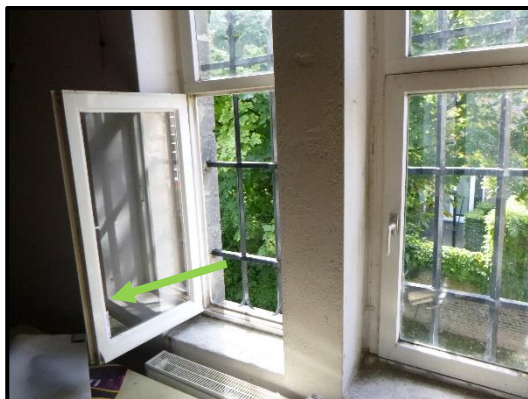
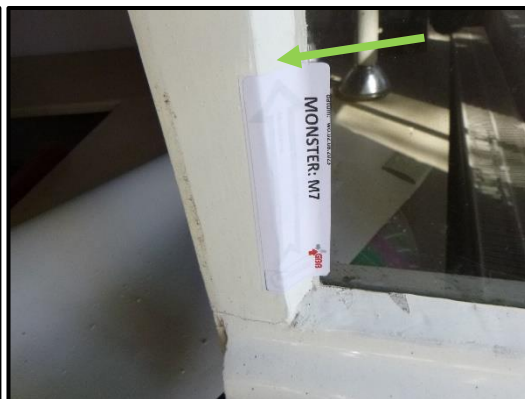
M7 – stopverf in houten gevelkozijnen, niet asbesthoudend.

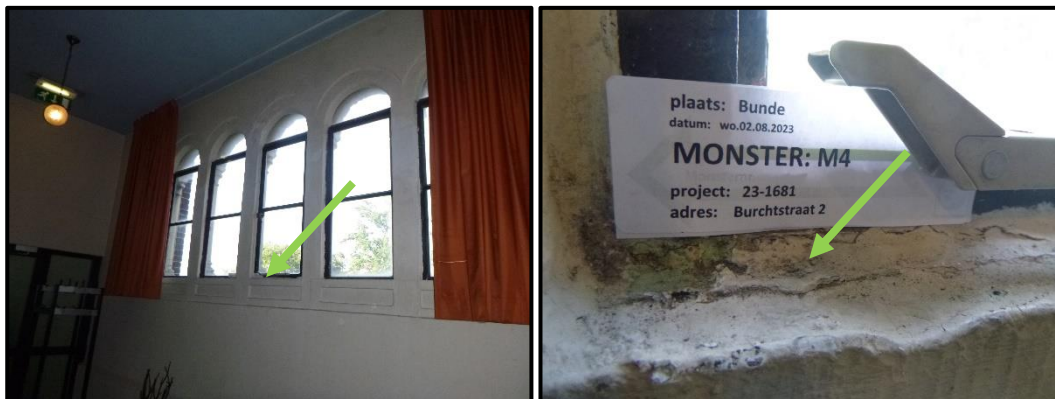
M4 – gevelkit, niet asbesthoudend.

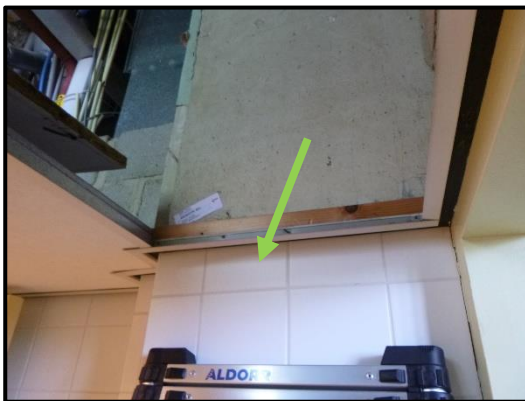
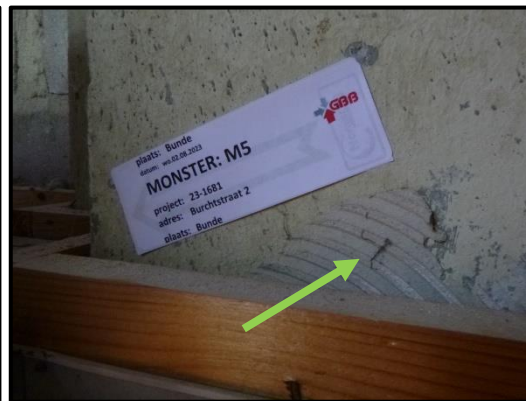
M5 – tegellijm en -voegsel wanden toiletruimte 1^e verdieping is niet asbesthoudend.

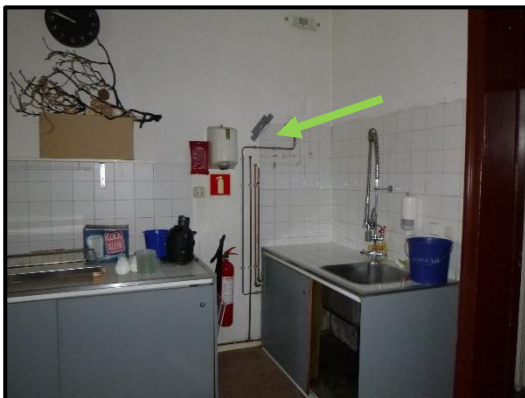
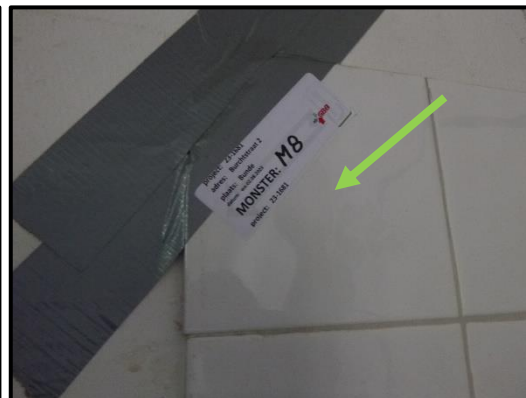
M8 – tegellijm en -voegsel wanden keuken begane grond is niet asbesthoudend.

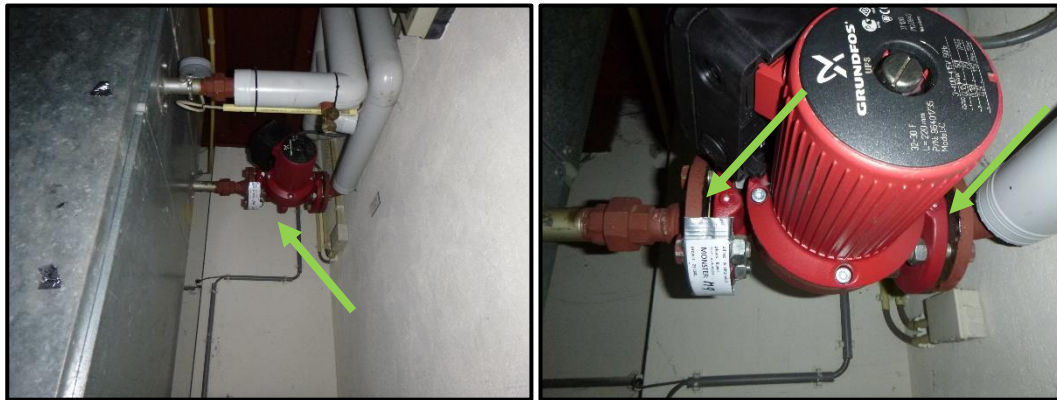
M9 – pakkingen t.p.v. pomp LBK, niet asbesthoudend.

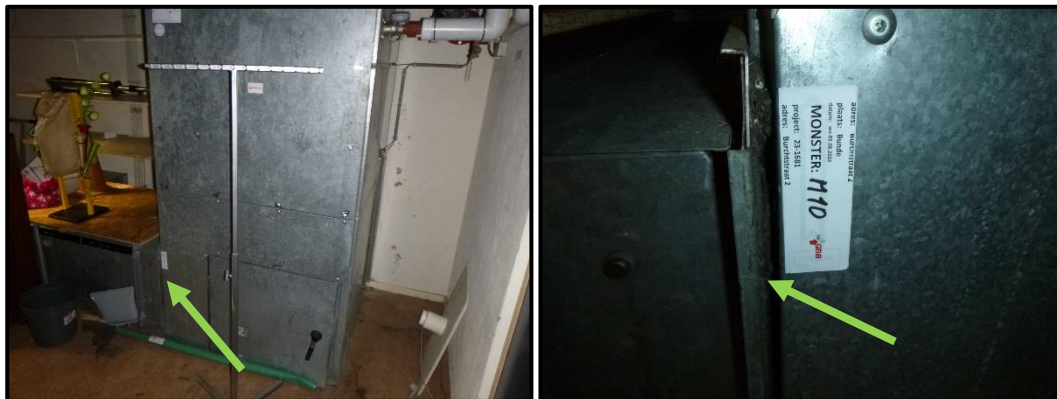
M10 – kit op luchtbehandelingskanalen, niet asbesthoudend.

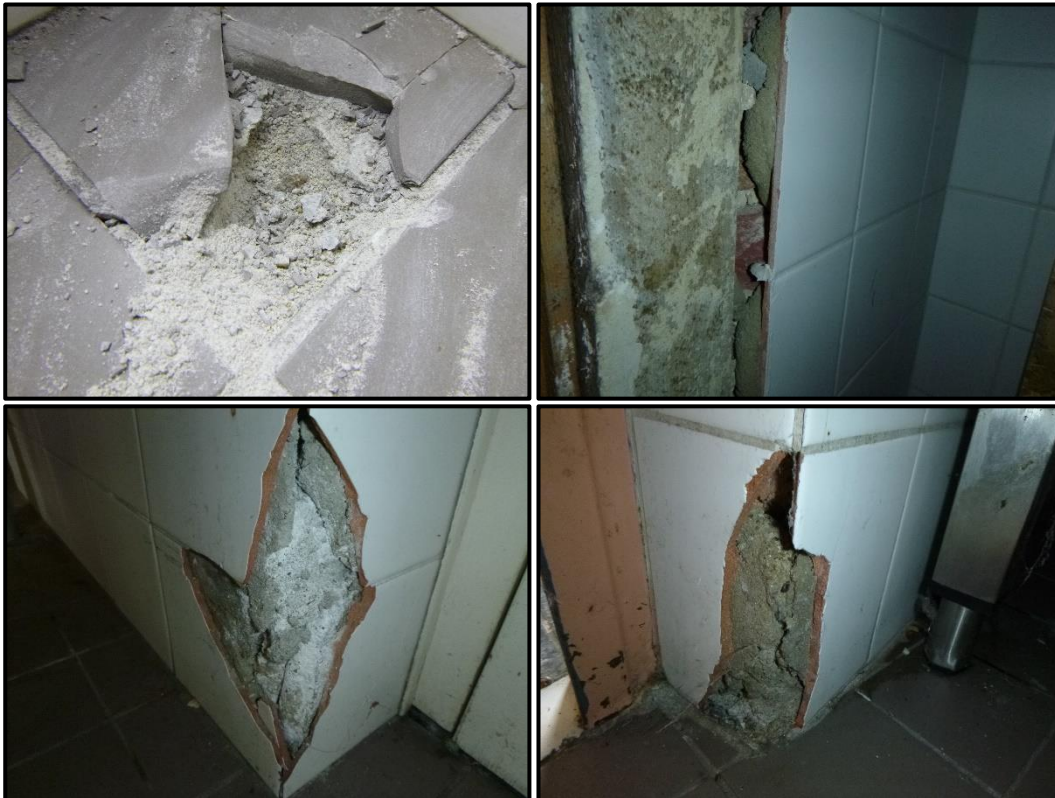
Vloer en/of wandtegels in diverse ruimtes zijn aangebracht in zand-cement specie, niet asbestverdacht.

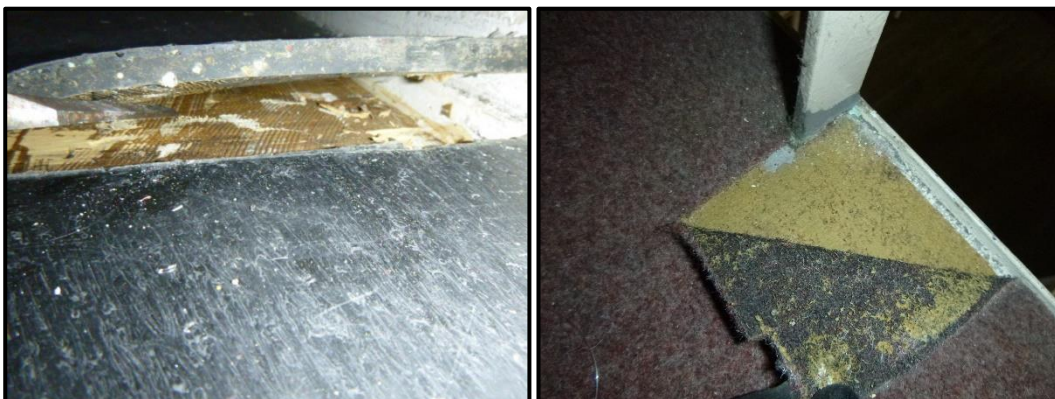
Onderzoeker heeft destructief onderzoek uitgevoerd aan vaste vloerafwerkingen, hierbij zijn geen asbestverdachte toepassingen aangetroffen.

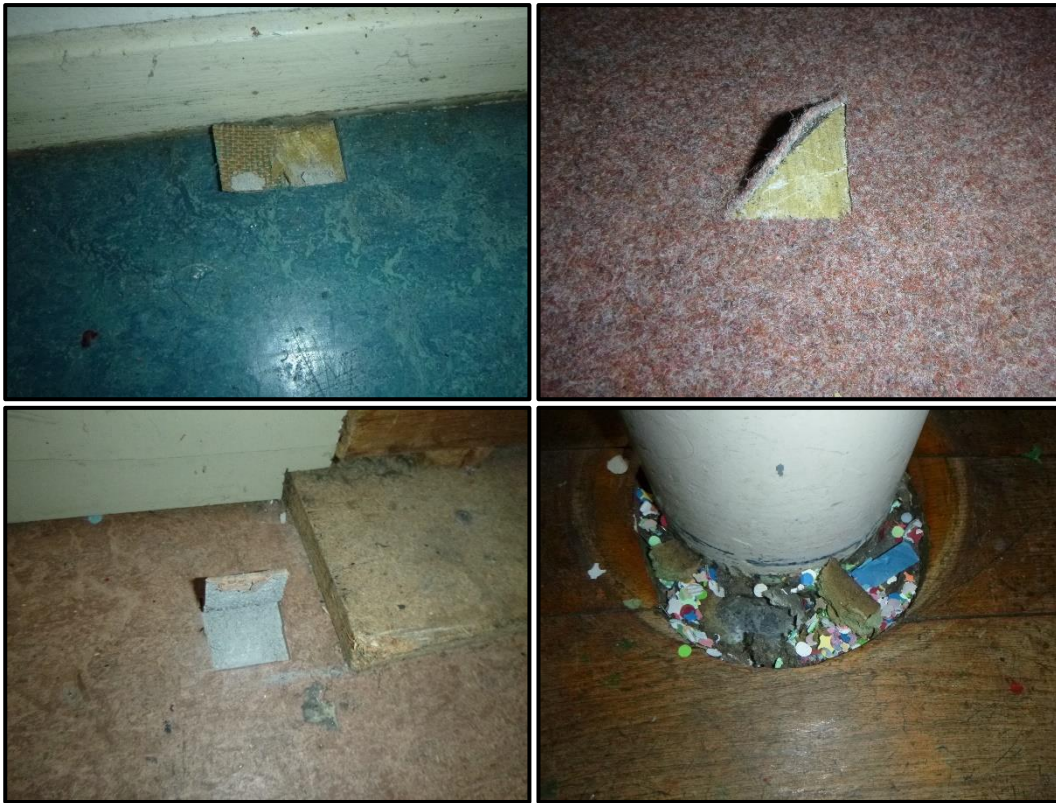
Onderzoeker heeft destructief onderzoek uitgevoerd aan vaste vloerafwerkingen, hierbij zijn geen asbestverdachte toepassingen aangetroffen.

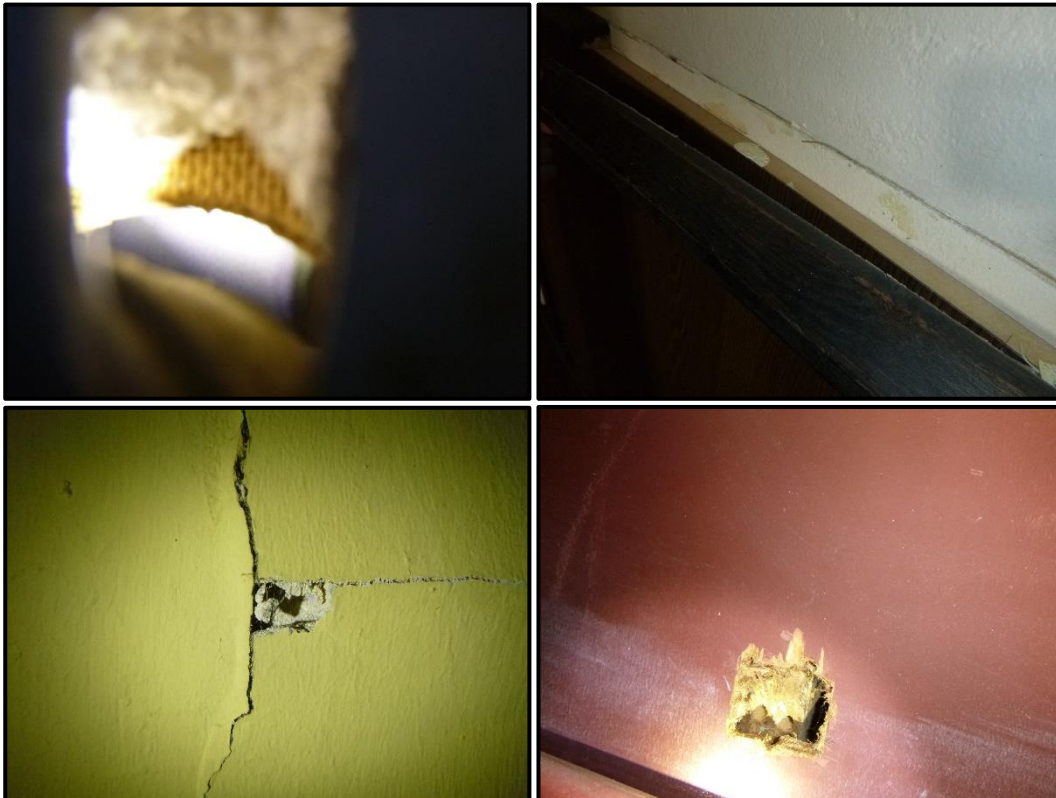
Onderzoeker heeft destructief onderzoek uitgevoerd aan vaste wand- en plafondaafwerkingen, hierbij zijn geen asbestverdachte toepassingen aangetroffen.

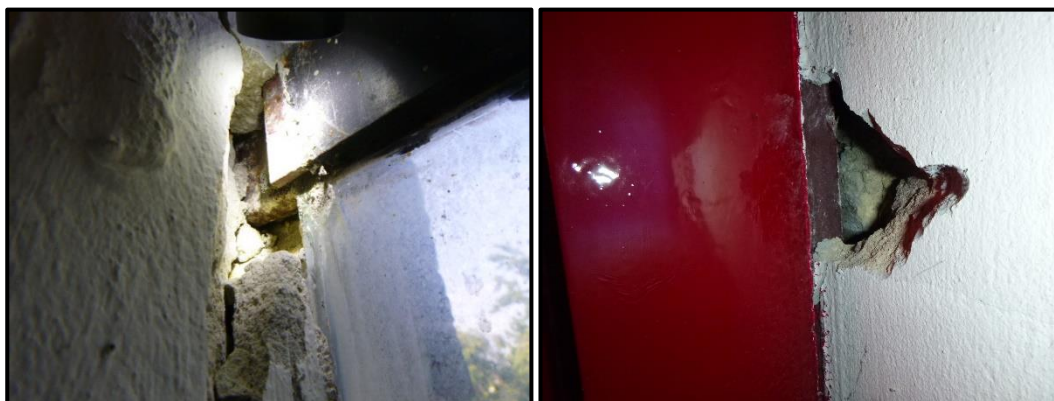
Onderzoeker heeft destructief onderzoek uitgevoerd aan kozijnaansluitingen in buitengevels, hierbij zijn geen asbestverdachte toepassingen aangetroffen.

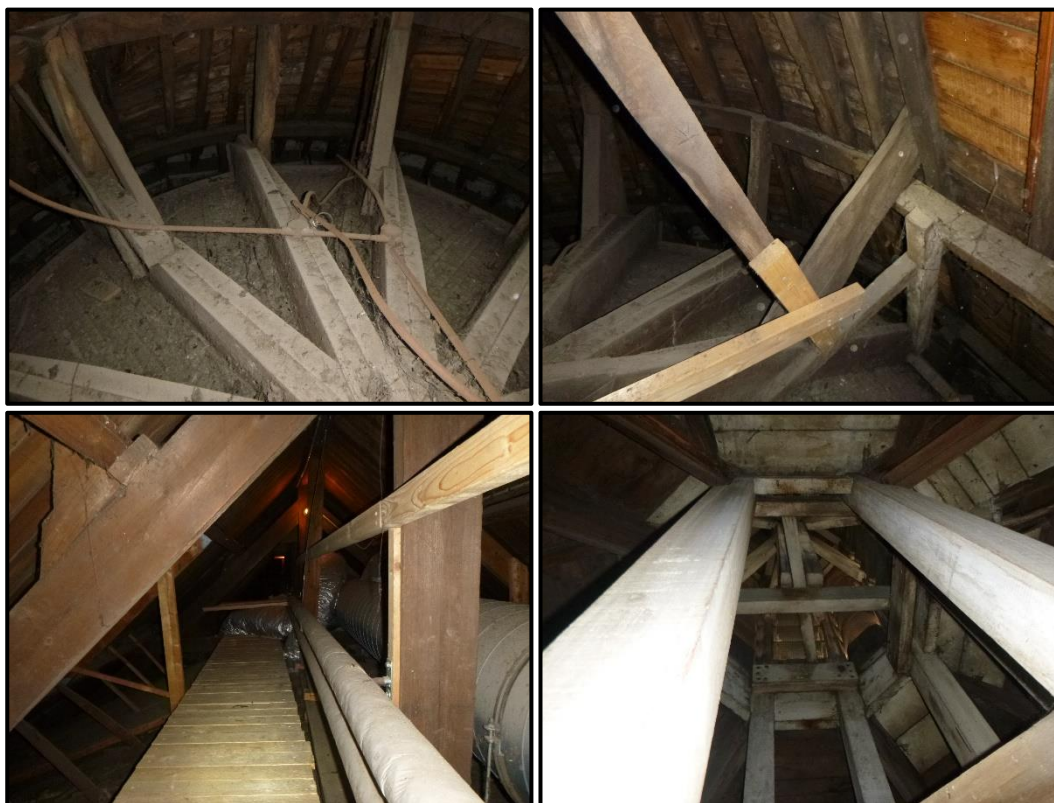
Onderzoeker heeft onderzoek uitgevoerd aan dakconstructies, hierbij zijn geen asbestverdachte toepassingen aangetroffen.
