# TECHNISCHE OMSCHRIJVING

**Ontwikkelaar:** Tenzin Vastgoed

**Versie:** Gevel restauratie  
**Datum:** 24-01-2025

**INSPECTIERAPPORT 2021**  
**Objectnummer LB0224**  
**H. Agneskerk (oude kerk), voormalige**  
**Burchtstraat 2**  
**Bunde**

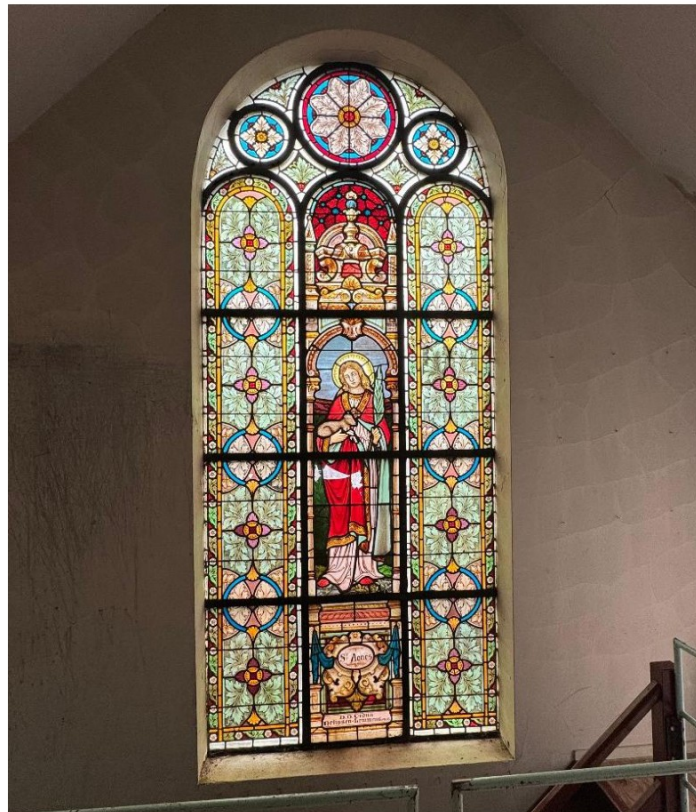
In "Bijlage 1: Gevelaanzicht met werkzaamheden" zijn de gevels weergegeven met hierop aangegeven welke werkzaamheden er plaats vinden. Onderstaande foto betreft het beschadigde glas-in-lood raam.

1. **Inspectie en documentatie:**
  - De beschadiging in het glas-in-loodraam wordt geïnspecteerd door een specialist. De aard en omvang van de schade worden vastgelegd.

2. **Herstel van glas-in-loodpanelen:**
  - De scheur in het glas wordt hersteld met behoud van het originele paneel.
  - Indien noodzakelijk, wordt vervanging uitgevoerd met glas dat qua kleur, dikte en textuur overeenkomt met het origineel.

- Het herstelde paneel wordt zorgvuldig teruggeplaatst in het originele loodprofiel, waarbij aandacht wordt besteed aan een goede pasvorm en aansluiting

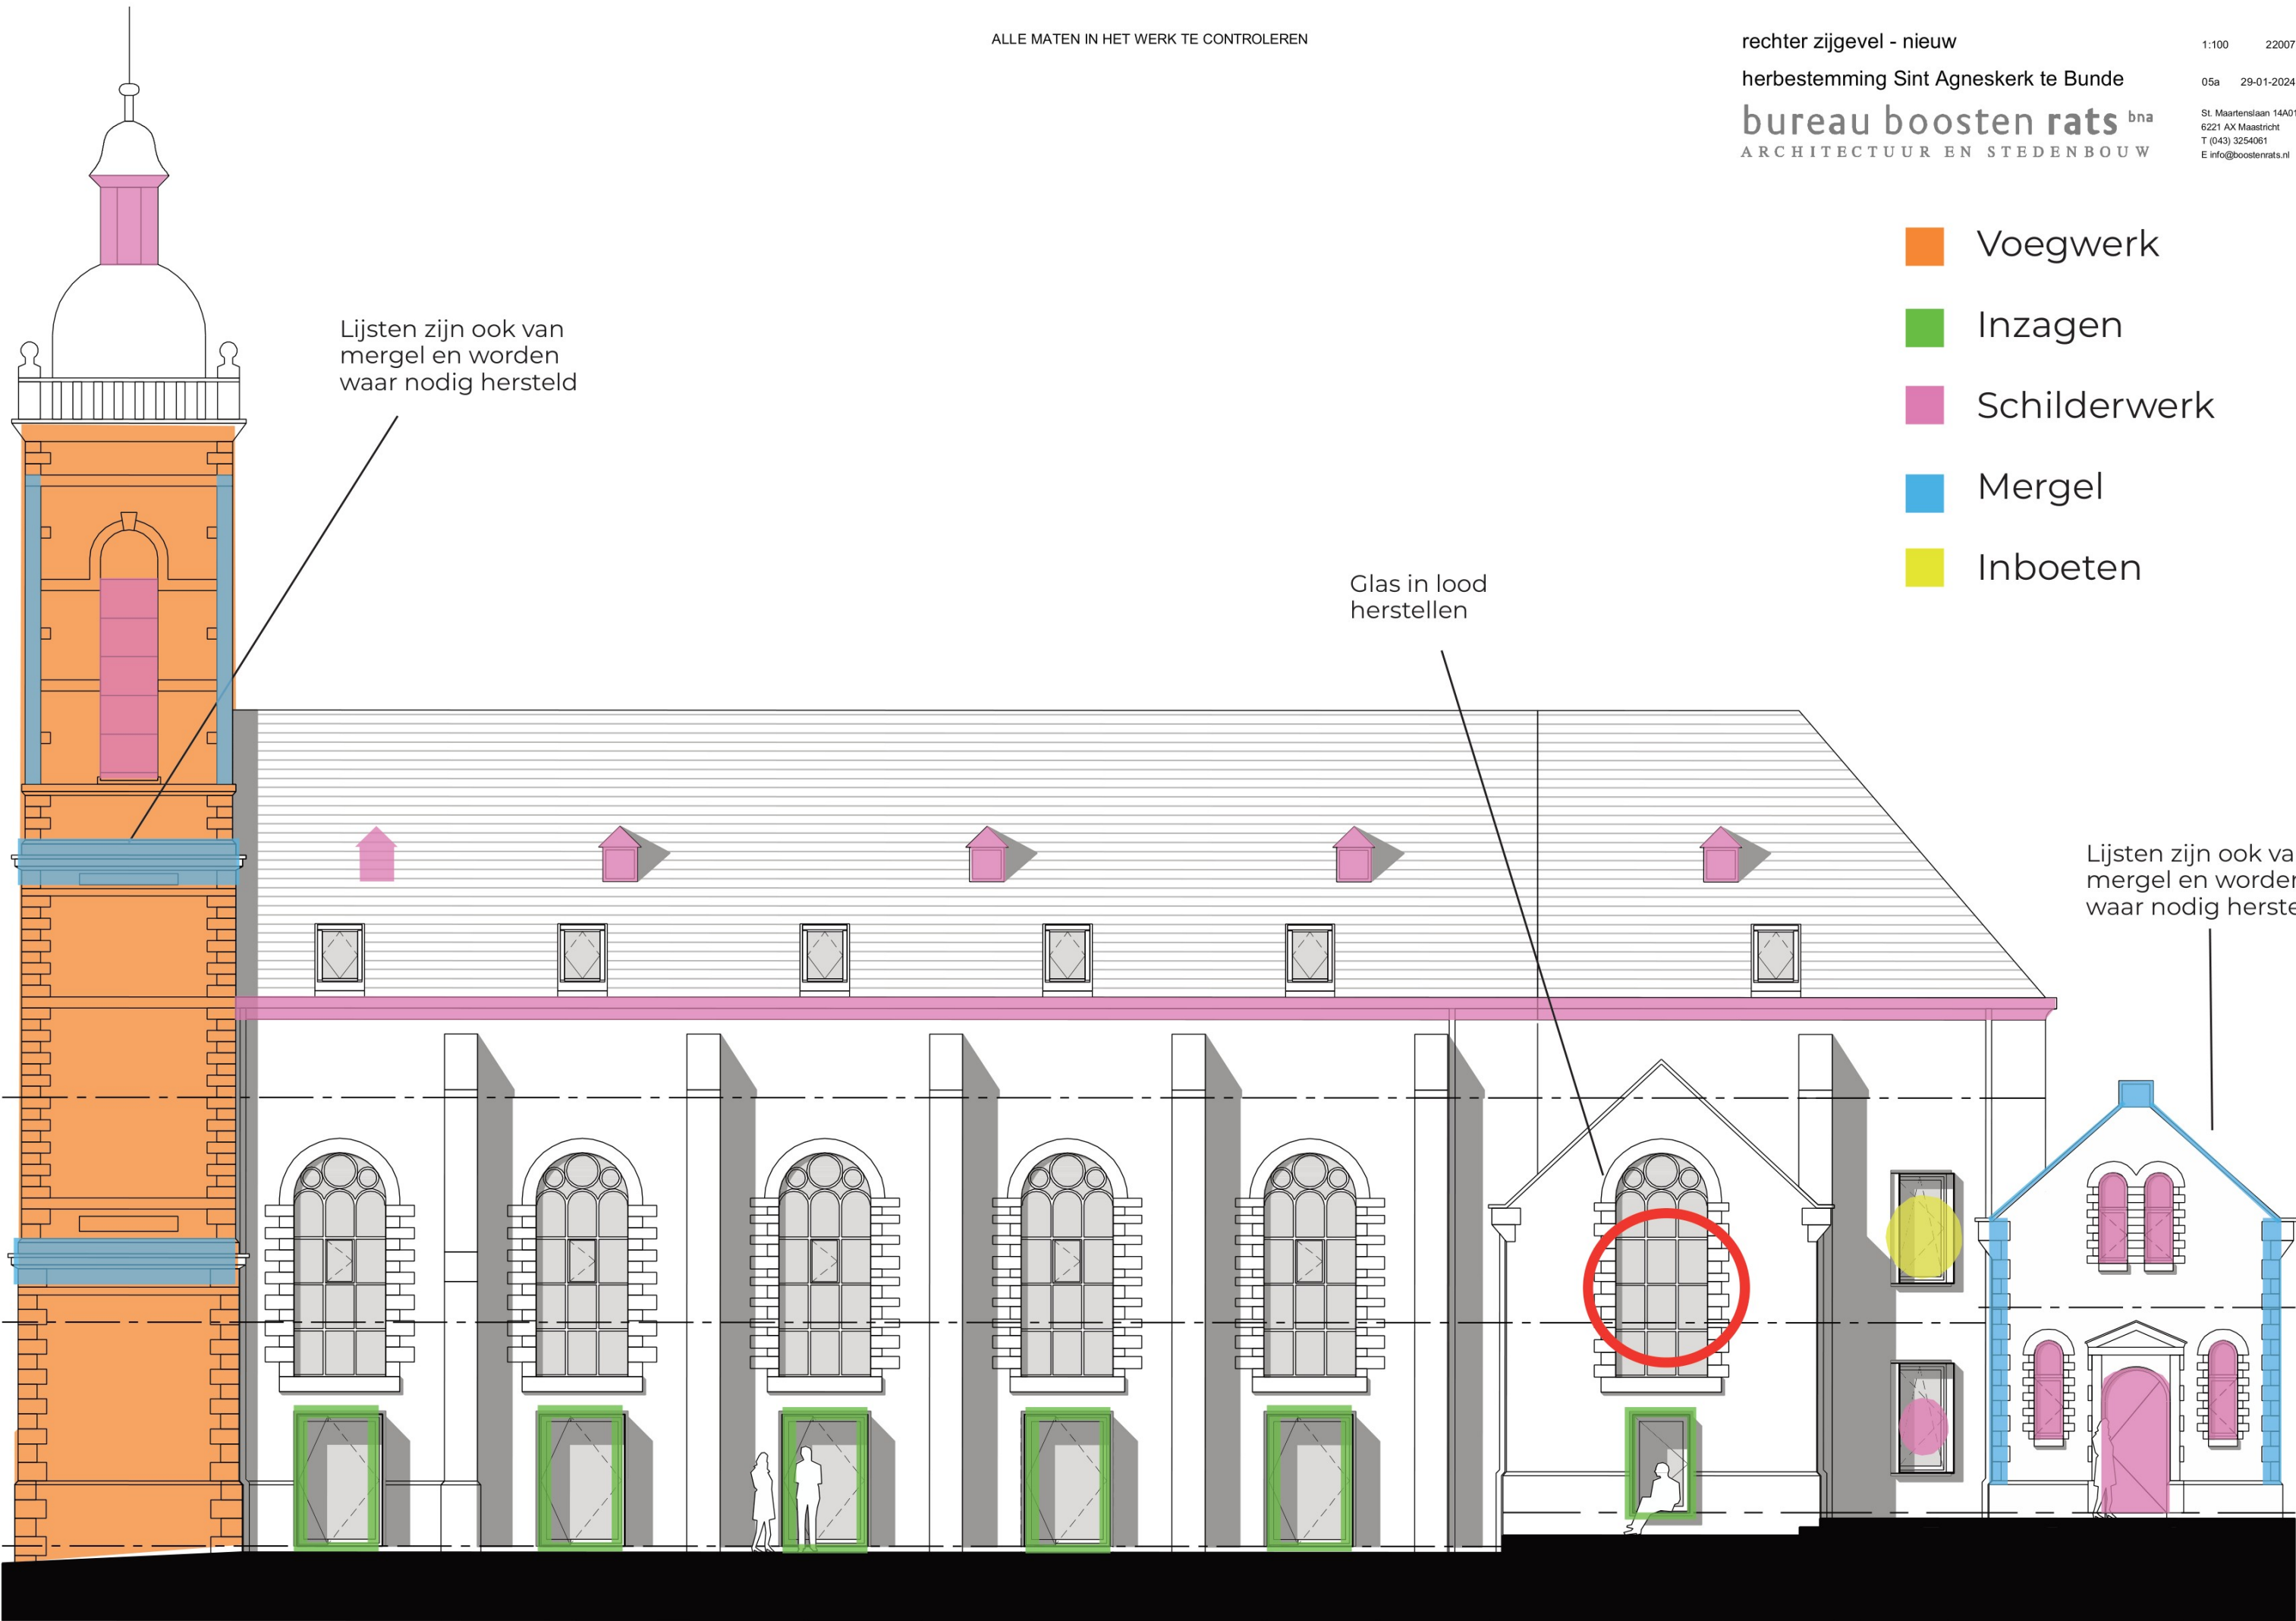
## **Bijlage 1: Gevelaanzicht met werkzaamheden**

- Voegwerk
- Inzagen
- Schilderwerk
- Mergel
- Inboeten

Lijsten zijn ook van mergel en worden waar nodig hersteld

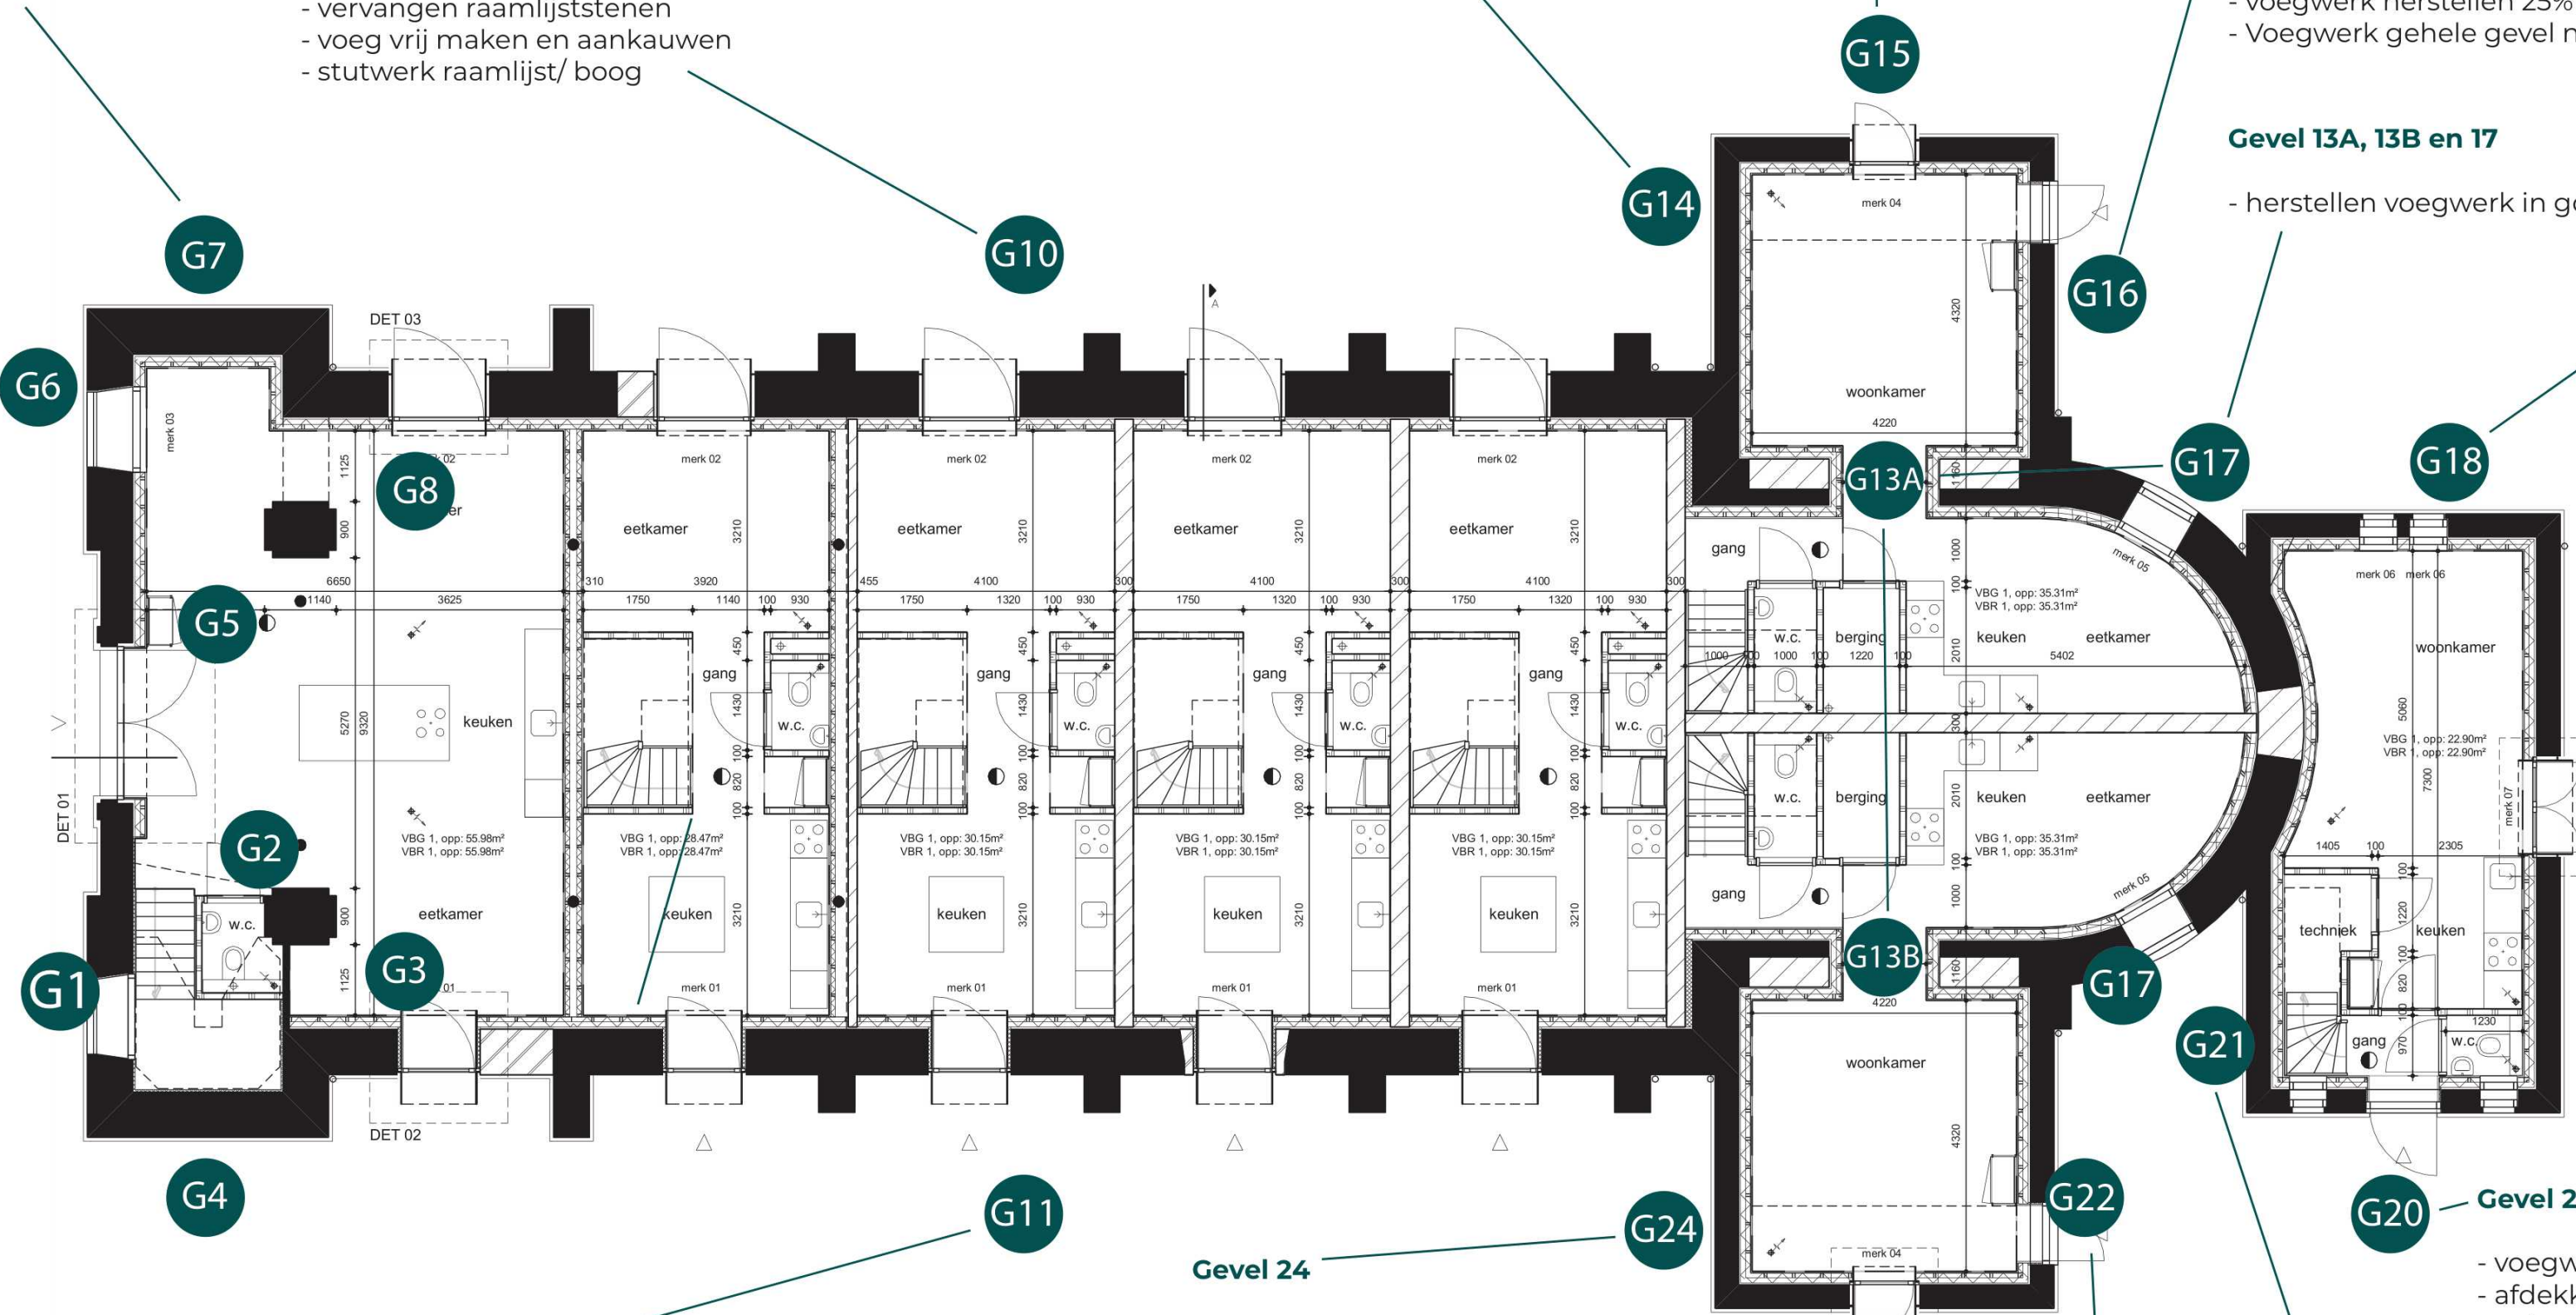
## **Bijlage 2: Plattegrond met gevelnummers**

**Torens gevel 1 t/m 8**

**Vervangen voegwerk mergel en baksteen**

onderste deel  
vervangen hoekblokken 26,5 x 25 x 54 cm vervangen mergelblokken tussenlijst L1 14 x 25 x profileren mergelblokken tussenlijst  
vervangen mergelblokken lijst L2 30 x 40 x 50 cm profileren mergelblokken lijst

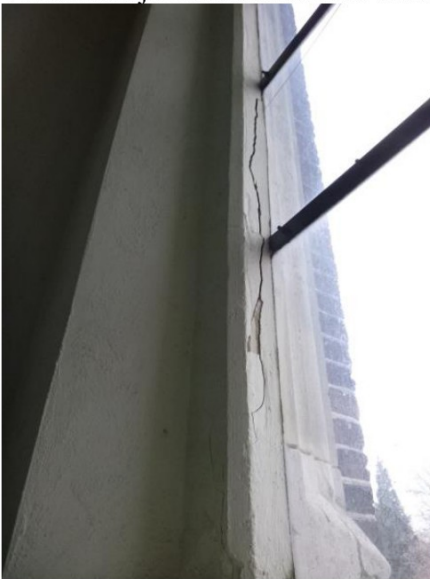
| Rubriek | Kwalificatie* | | | | ObjectnummerLB0224 |
|---|---|--|---|---|---|
| <p><u>1.4 Vensters</u></p> <p><i>1.4.1 Baksteen / natuursteen / Beton (omlijstingen)</i></p> <p>Mergel</p> <ul style="list-style-type: none"> <li>– Gevel 1 en 6 torens</li> </ul> | | | R | | <p>Op één venster van gevel 1 is de zijmontant gescheurd. Vermoedelijk veroorzaakt door roestende brugijzers.</p> <p><b>Herstel van deze zijmontant is noodzakelijk.</b></p> |

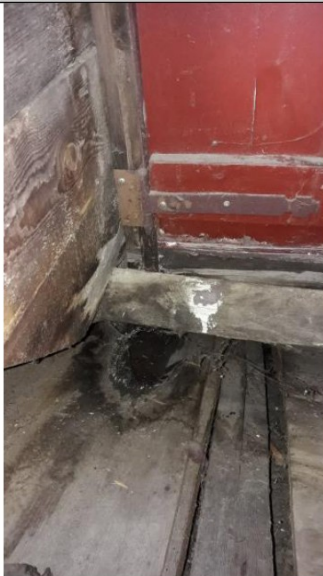
| Rubriek | Kwalificatie* | | | | ObjectnummerLB0224 |
|---|---|--|--|--|---|
| <p><u>2.7 Gootlijsten/balustraden</u></p> <p>– Balustrade torens (beton)</p> | | | | | <p>Deze afwerking onderlangs het luik verbeteren is noodzakelijk.</p> |

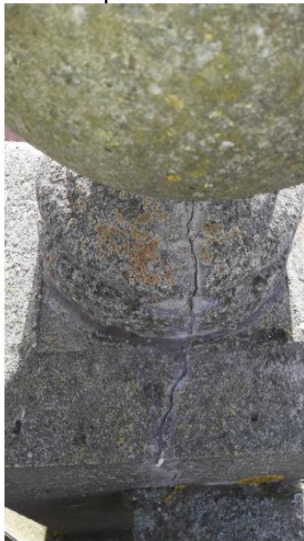
| Rubriek | Kwalificatie* | | | | ObjectnummerLB0224 |
|---|---|--|--|--|---|
| | | | | | <p>De hoekpilasters van de omlopen vertonen barsten.</p> |

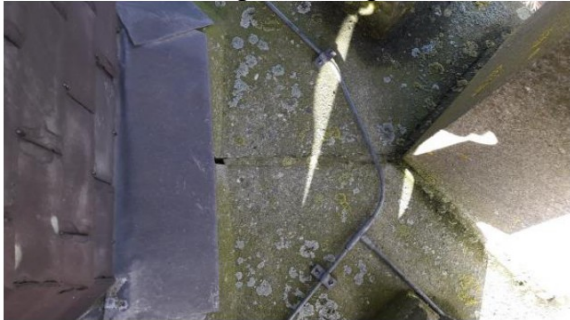
| Rubriek | Kwalificatie* | | | | ObjectnummerLB0224 |
|---|---|--|--|--|---|
| | | | | | <p>Tussen de vloerelementen van de zuidelijke toren is een deel van de voegmortel uitgevallen.</p> <p>De oude mortel verwijderen en de voegen met een (thiokole) kit laten uitrepareren is noodzakelijk.</p> |
