## Asbestinventarisatierapport conform Procescertificaat asbestinventarisatie

**Kerkgebouw**  
**Burchtstraat 2, Bunde**

opdrachtgever: Terra Projects B.V.  
projectnummer: 23-1681

datum rapportage: 18-09-2023  
revisiedatum / versie: 15-05-2024 / versie 2  
datum interne autorisatie: 15-05-2024  
verval datum rapport: 19-09-2026

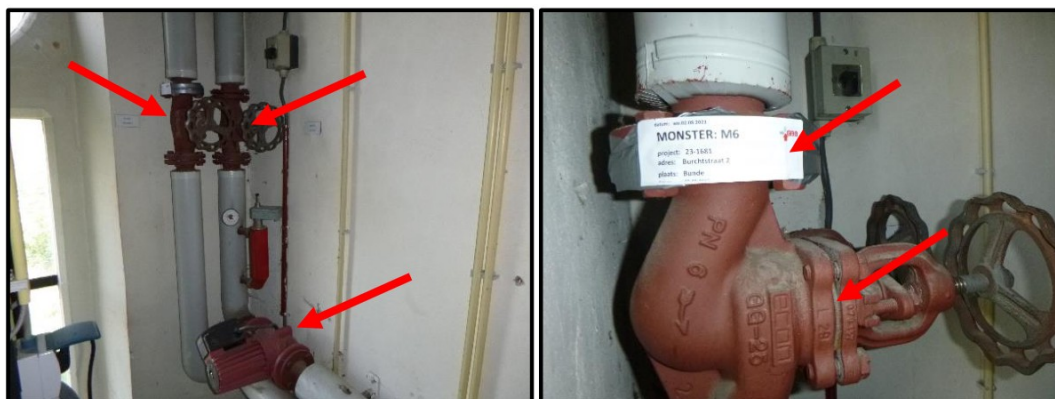
De pakkingen aangetroffen tussen de flenzen van de cv-leidingen in de cv-ruimte op de 2<sup>e</sup> verdieping bleken na analyse asbesthoudend.

Het betreft een niet-hechtgebonden toepassing welke in goede staat verkeert en bovendien bijna volledig is afgeschermd, zodoende is er geen direct blootstellingsrisico en is saneren niet direct noodzakelijk. Eigenaar dient beheersmaatregelen te treffen.

**Bron 1/M6:** asbesthoudende pakkingen tussen flenzen cv-leidingen.

Er zijn drie gangbare werkmethodieken om asbesthoudende flenspakkingen te saneren:

- Risicoklasse 1 binnensanering; in zijn geheel met flens en al -sloopscenario (flenzen worden in hun geheel, zonder de pakking te bewerken, gesaneerd)
- Risicoklasse 1 binnensanering; cf. batteriespray protocol -onderhoudsscenario (de flenzen blijven behouden, er hoeft geen containment gebouwd te worden)
- Risicoklasse 2 binnensanering in containment -onderhoudsscenario (de flenzen blijven behouden bij gebruikmaking van deze methodiek)

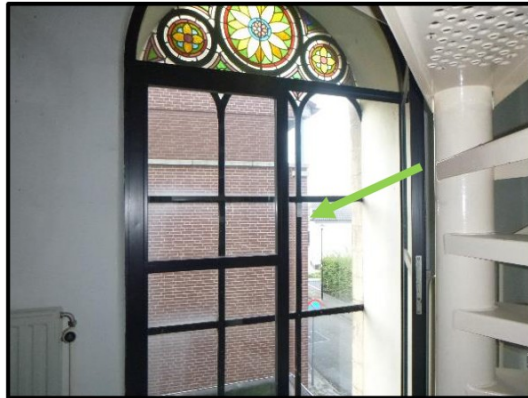
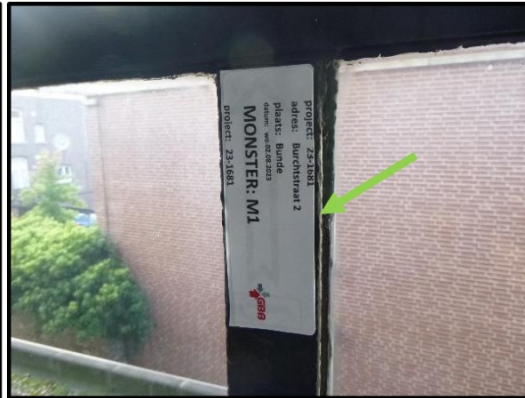
**M1** – beglazingskit gevelkozijnen, niet asbesthoudend.

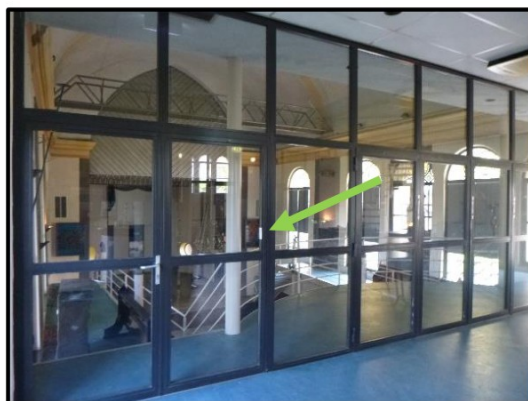
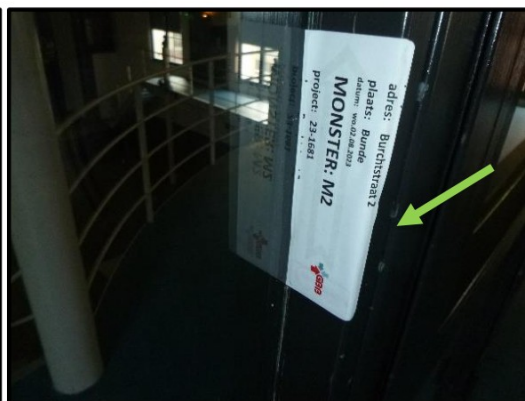
**M2** – beglazingskit binnenpuien en voorzetkozijnen, niet asbesthoudend.

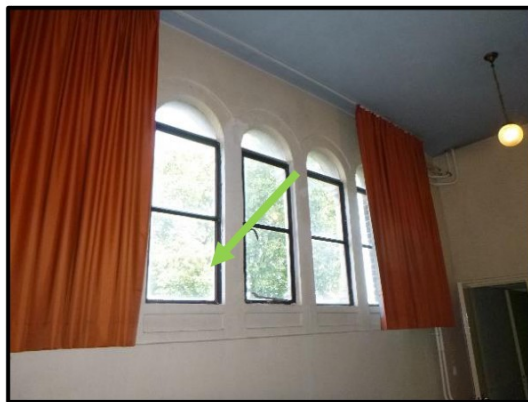
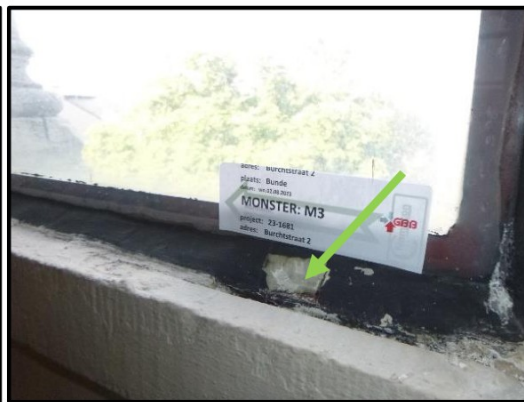
**M3** – stopverf in stalen gevelkozijnen, niet asbesthoudend.

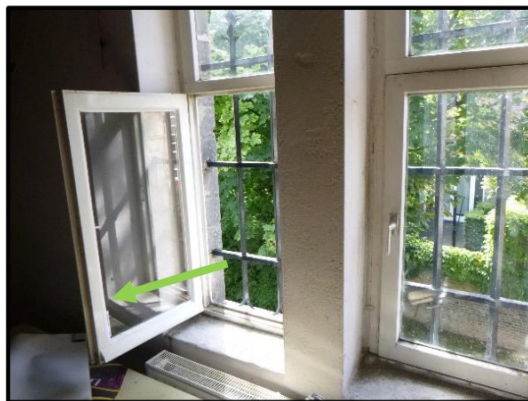
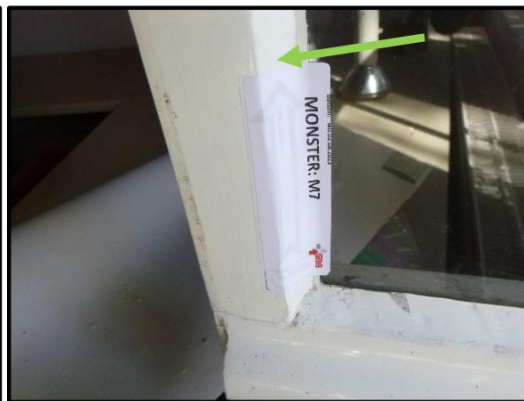
**M7** – stopverf in houten gevelkozijnen, niet asbesthoudend.

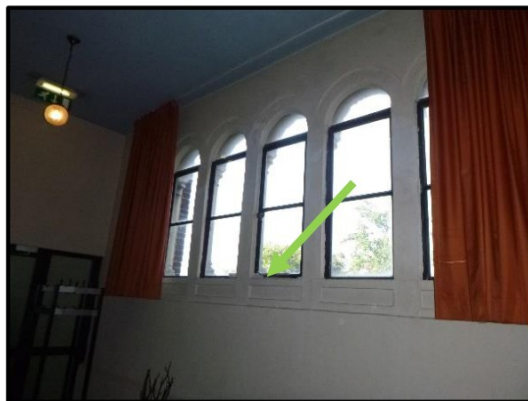
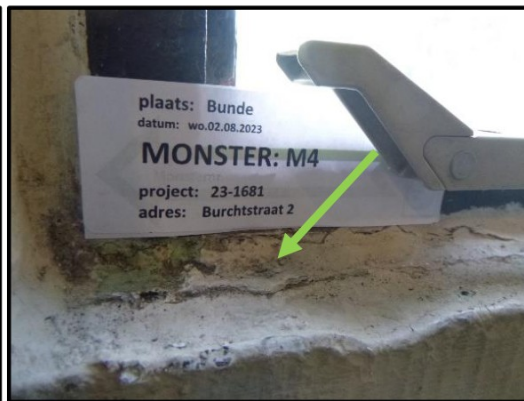
**M4** – gevelkit, niet asbesthoudend.

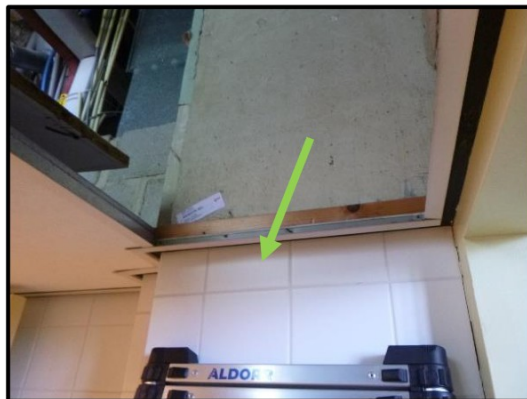
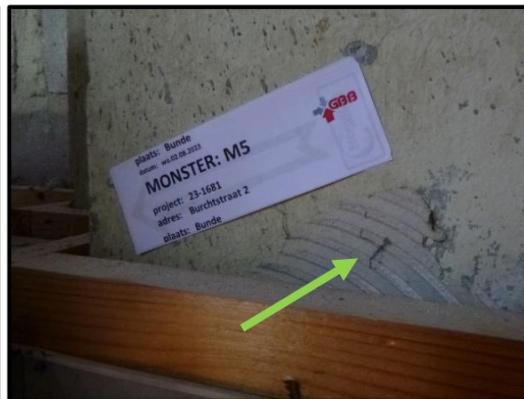
**M5** – tegellijm en -voegsel wanden toiletruimte 1<sup>e</sup> verdieping is niet asbesthoudend.

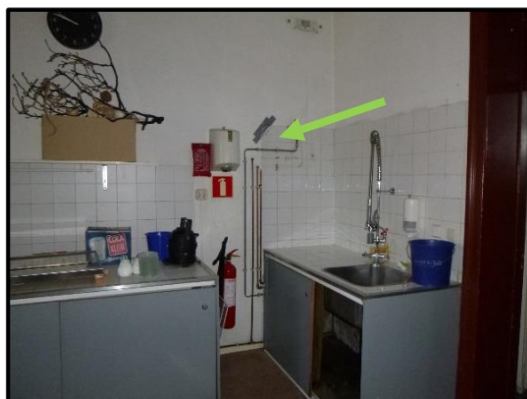
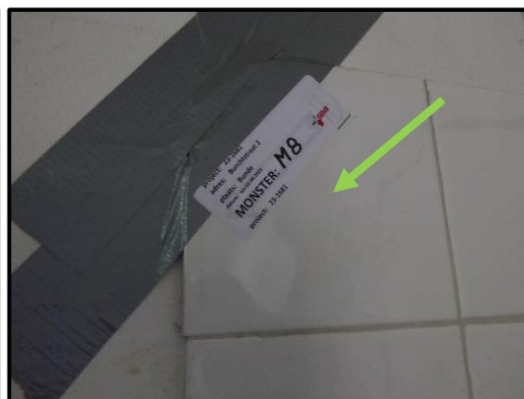
**M8** – tegellijm en -voegsel wanden keuken begane grond is niet asbesthoudend.

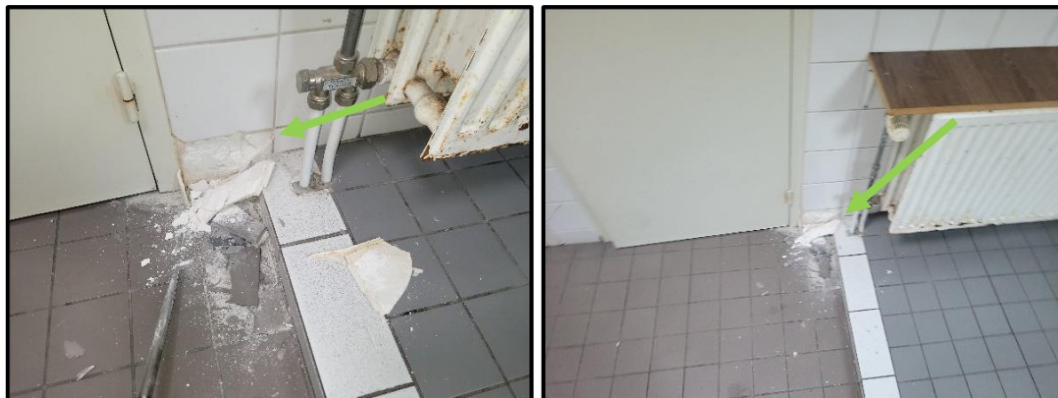
**M11** – tegellijm en -voegsel wanden toilet begane grond is niet asbesthoudend.

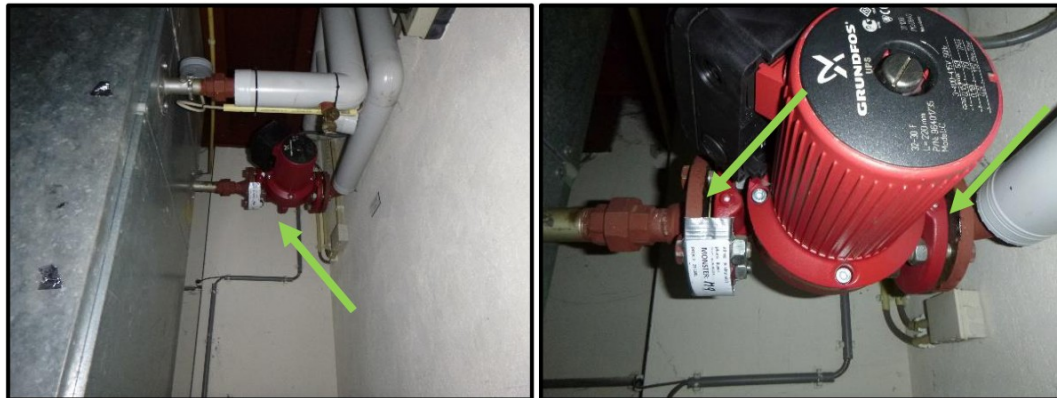
**M9** – pakkingen t.p.v. pomp LBK, niet asbesthoudend.

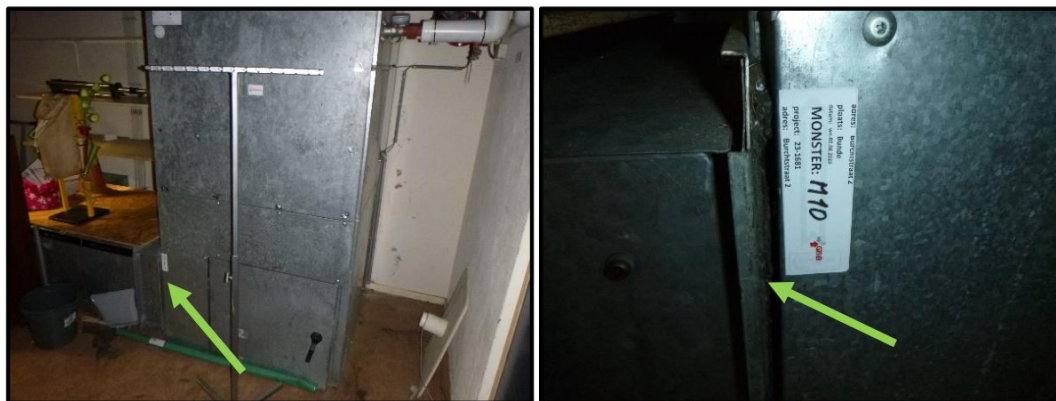
**M10** – kit op luchtbehandelingskanalen, niet asbesthoudend.

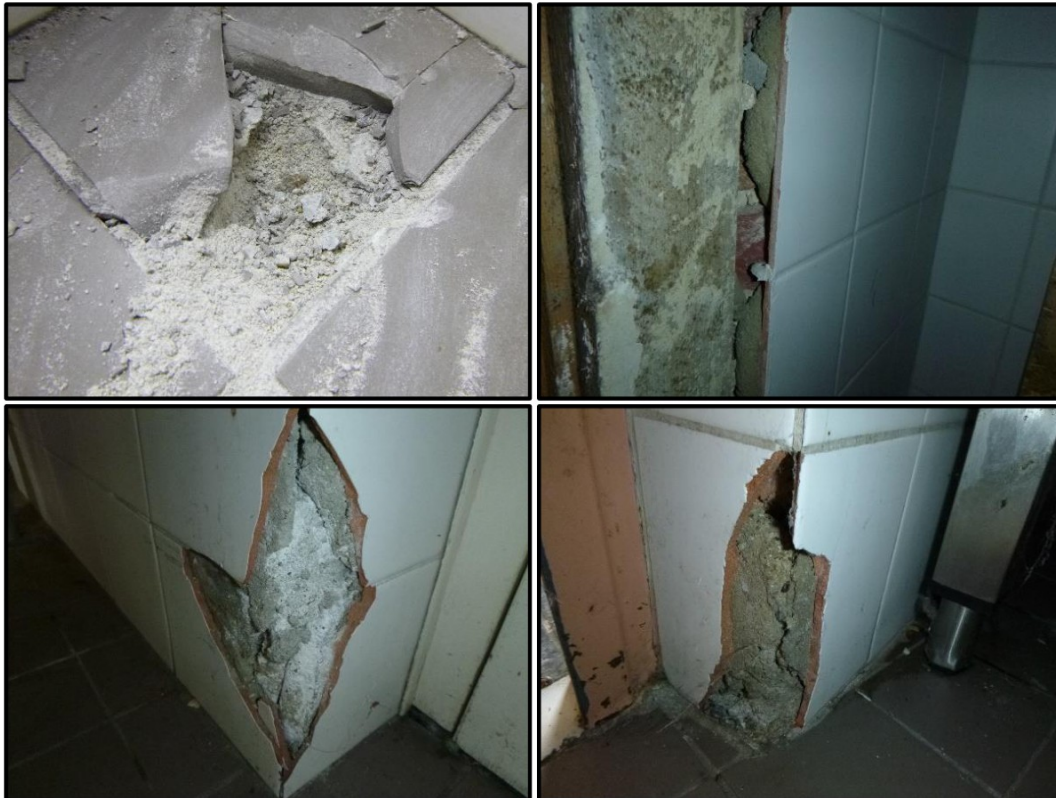
*Vloer en/of wandtegels in diverse ruimtes zijn aangebracht in zand-cement specie, niet asbestverdacht.*

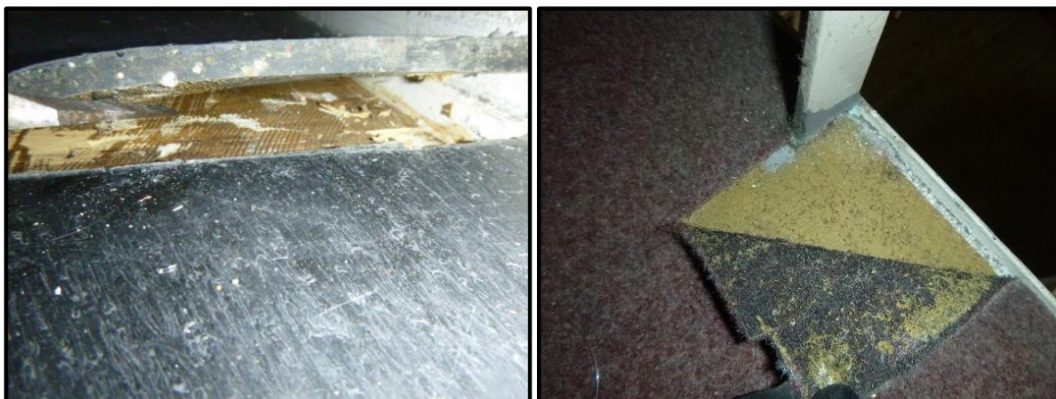
*Onderzoeker heeft destructief onderzoek uitgevoerd aan vaste vloerafwerkingen, hierbij zijn geen asbestverdachte toepassingen aangetroffen.*

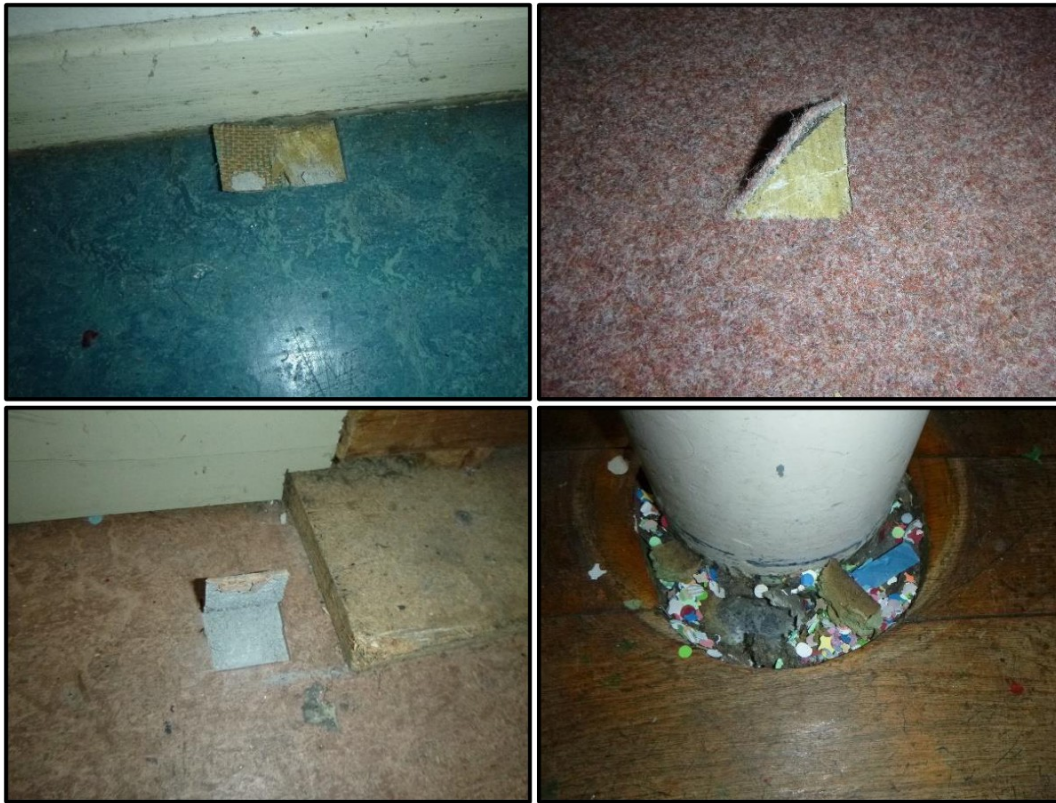
*Onderzoeker heeft destructief onderzoek uitgevoerd aan vaste vloerafwerkingen, hierbij zijn geen asbestverdachte toepassingen aangetroffen.*

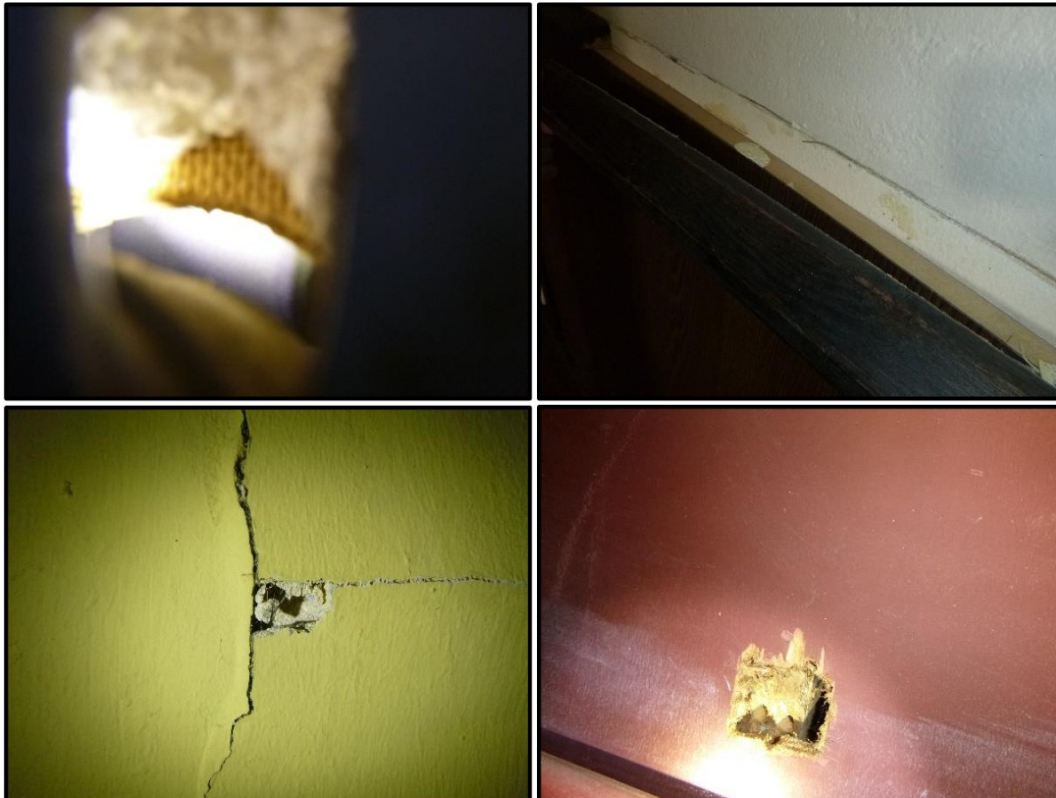
*Onderzoeker heeft destructief onderzoek uitgevoerd aan vaste wand- en plafondaafwerkingen, hierbij zijn geen asbestverdachte toepassingen aangetroffen.*

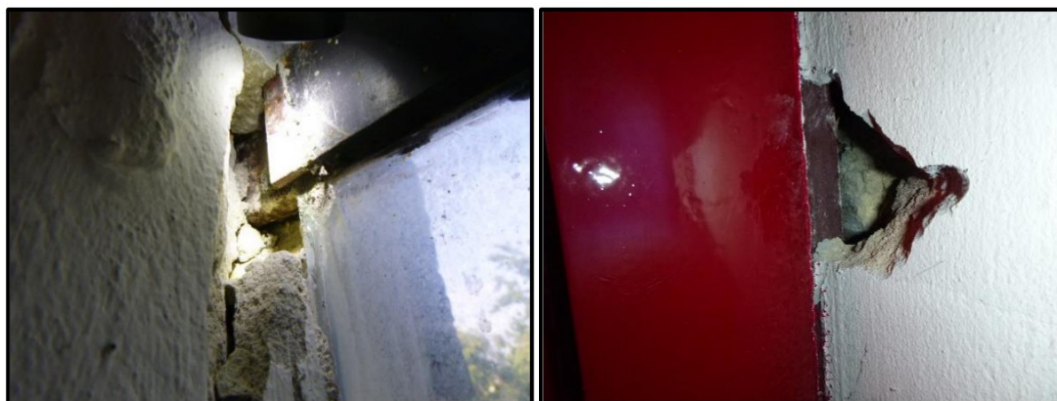
*Onderzoeker heeft destructief onderzoek uitgevoerd aan kozijnaansluitingen in buitengevels, hierbij zijn geen asbestverdachte toepassingen aangetroffen.*

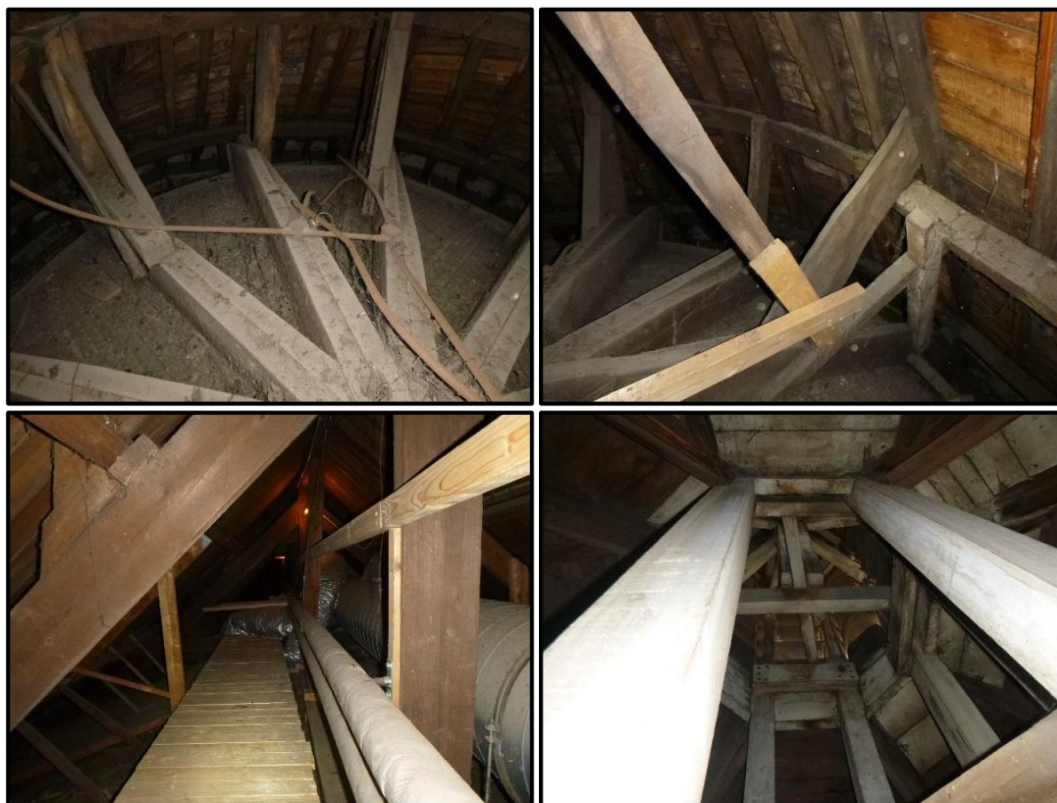
*Onderzoeker heeft onderzoek uitgevoerd aan dakconstructies, hierbij zijn geen asbestverdachte toepassingen aangetroffen.*
