milieuhygiënisch vooronderzoek bodem

Waselderweg, Ulestraten

Opdrachtgever	BRO Postbus 4 5280 AA Boxtel
Rapportnummer	18737.001
Versienummer	D1
Status	Definitief
Datum	18 september 2023
Opsteller ¹	Mevrouw K.F.P. Griep-Voss, BSc
Kwaliteitscontrole	De heer ing. D.W.J. Verwijlen

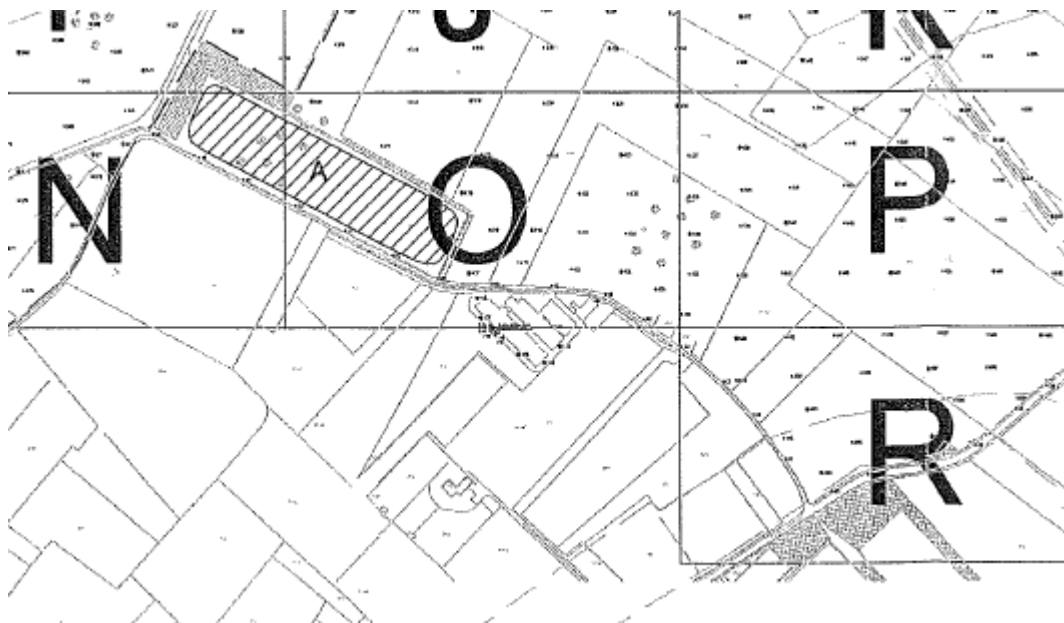
Figuur 7.1 Uitsnede boorplan (CSO adviesbureau | rapportnummer: 03.RB105 | d.d. 27 januari 2004)

In 2004 heeft CSO adviesbureau een verkennend bodemonderzoek uitgevoerd ten behoeve van de toentertijd geplande bedrijventerrein nabij Aachen-Airport (rapportnummer: 03.RB105 | d.d. 27 januari 2004). De westelijke terreindeel van huidige onderzoekslocatie maakte onderdeel uit van het geplande bedrijventerrein. De bovengrond van de berm van de Waselderweg bleek plaatselijk matig verontreinigd met zink en PAK en licht verontreinigd met cadmium en/of koper, kwik en minerale olie. Ter plaatse van de berm van de Gewandeweg zijn destijds lichte verontreinigingen met cadmium, PAK en minerale olie aangetoond. Ter plaatse van de bovengrondse tank, van de naastgelegen voormalige boerderij Cobben (bevindt zich niet ter plaatse van de onderhavige, huidige onderzoekslocatie), is in de bovengrond (0,08 - 0,15 m-mv) een sterke verontreiniging met minerale olie en een lichte verontreiniging met aromaten aangetoond. De bovengrond rondom de bovengrondse tanks bleek licht verontreinigd met zware metalen, PAK en minerale olie. De meest westelijke grondpartij (partij A) is destijds onderzocht. Uit de analysesresultaten is gebleken dat de partij licht verontreinigd is met PAK en/of cadmium en minerale olie. Plaatselijk is destijds op een diepte van 3,0-4,0 m -mv een matige verontreiniging met minerale olie aangetoond. De omvang van de matige verontreiniging met minerale olie is voornamelijk onbekend. Aan de oppervlakte van de partij zijn destijds asbest verdachte golfplaten aangetroffen welke bestaan uit 10-15% chrysotiel. Het overige terreindeel bleek plaatselijk licht verontreinigd met minerale olie en PAK.

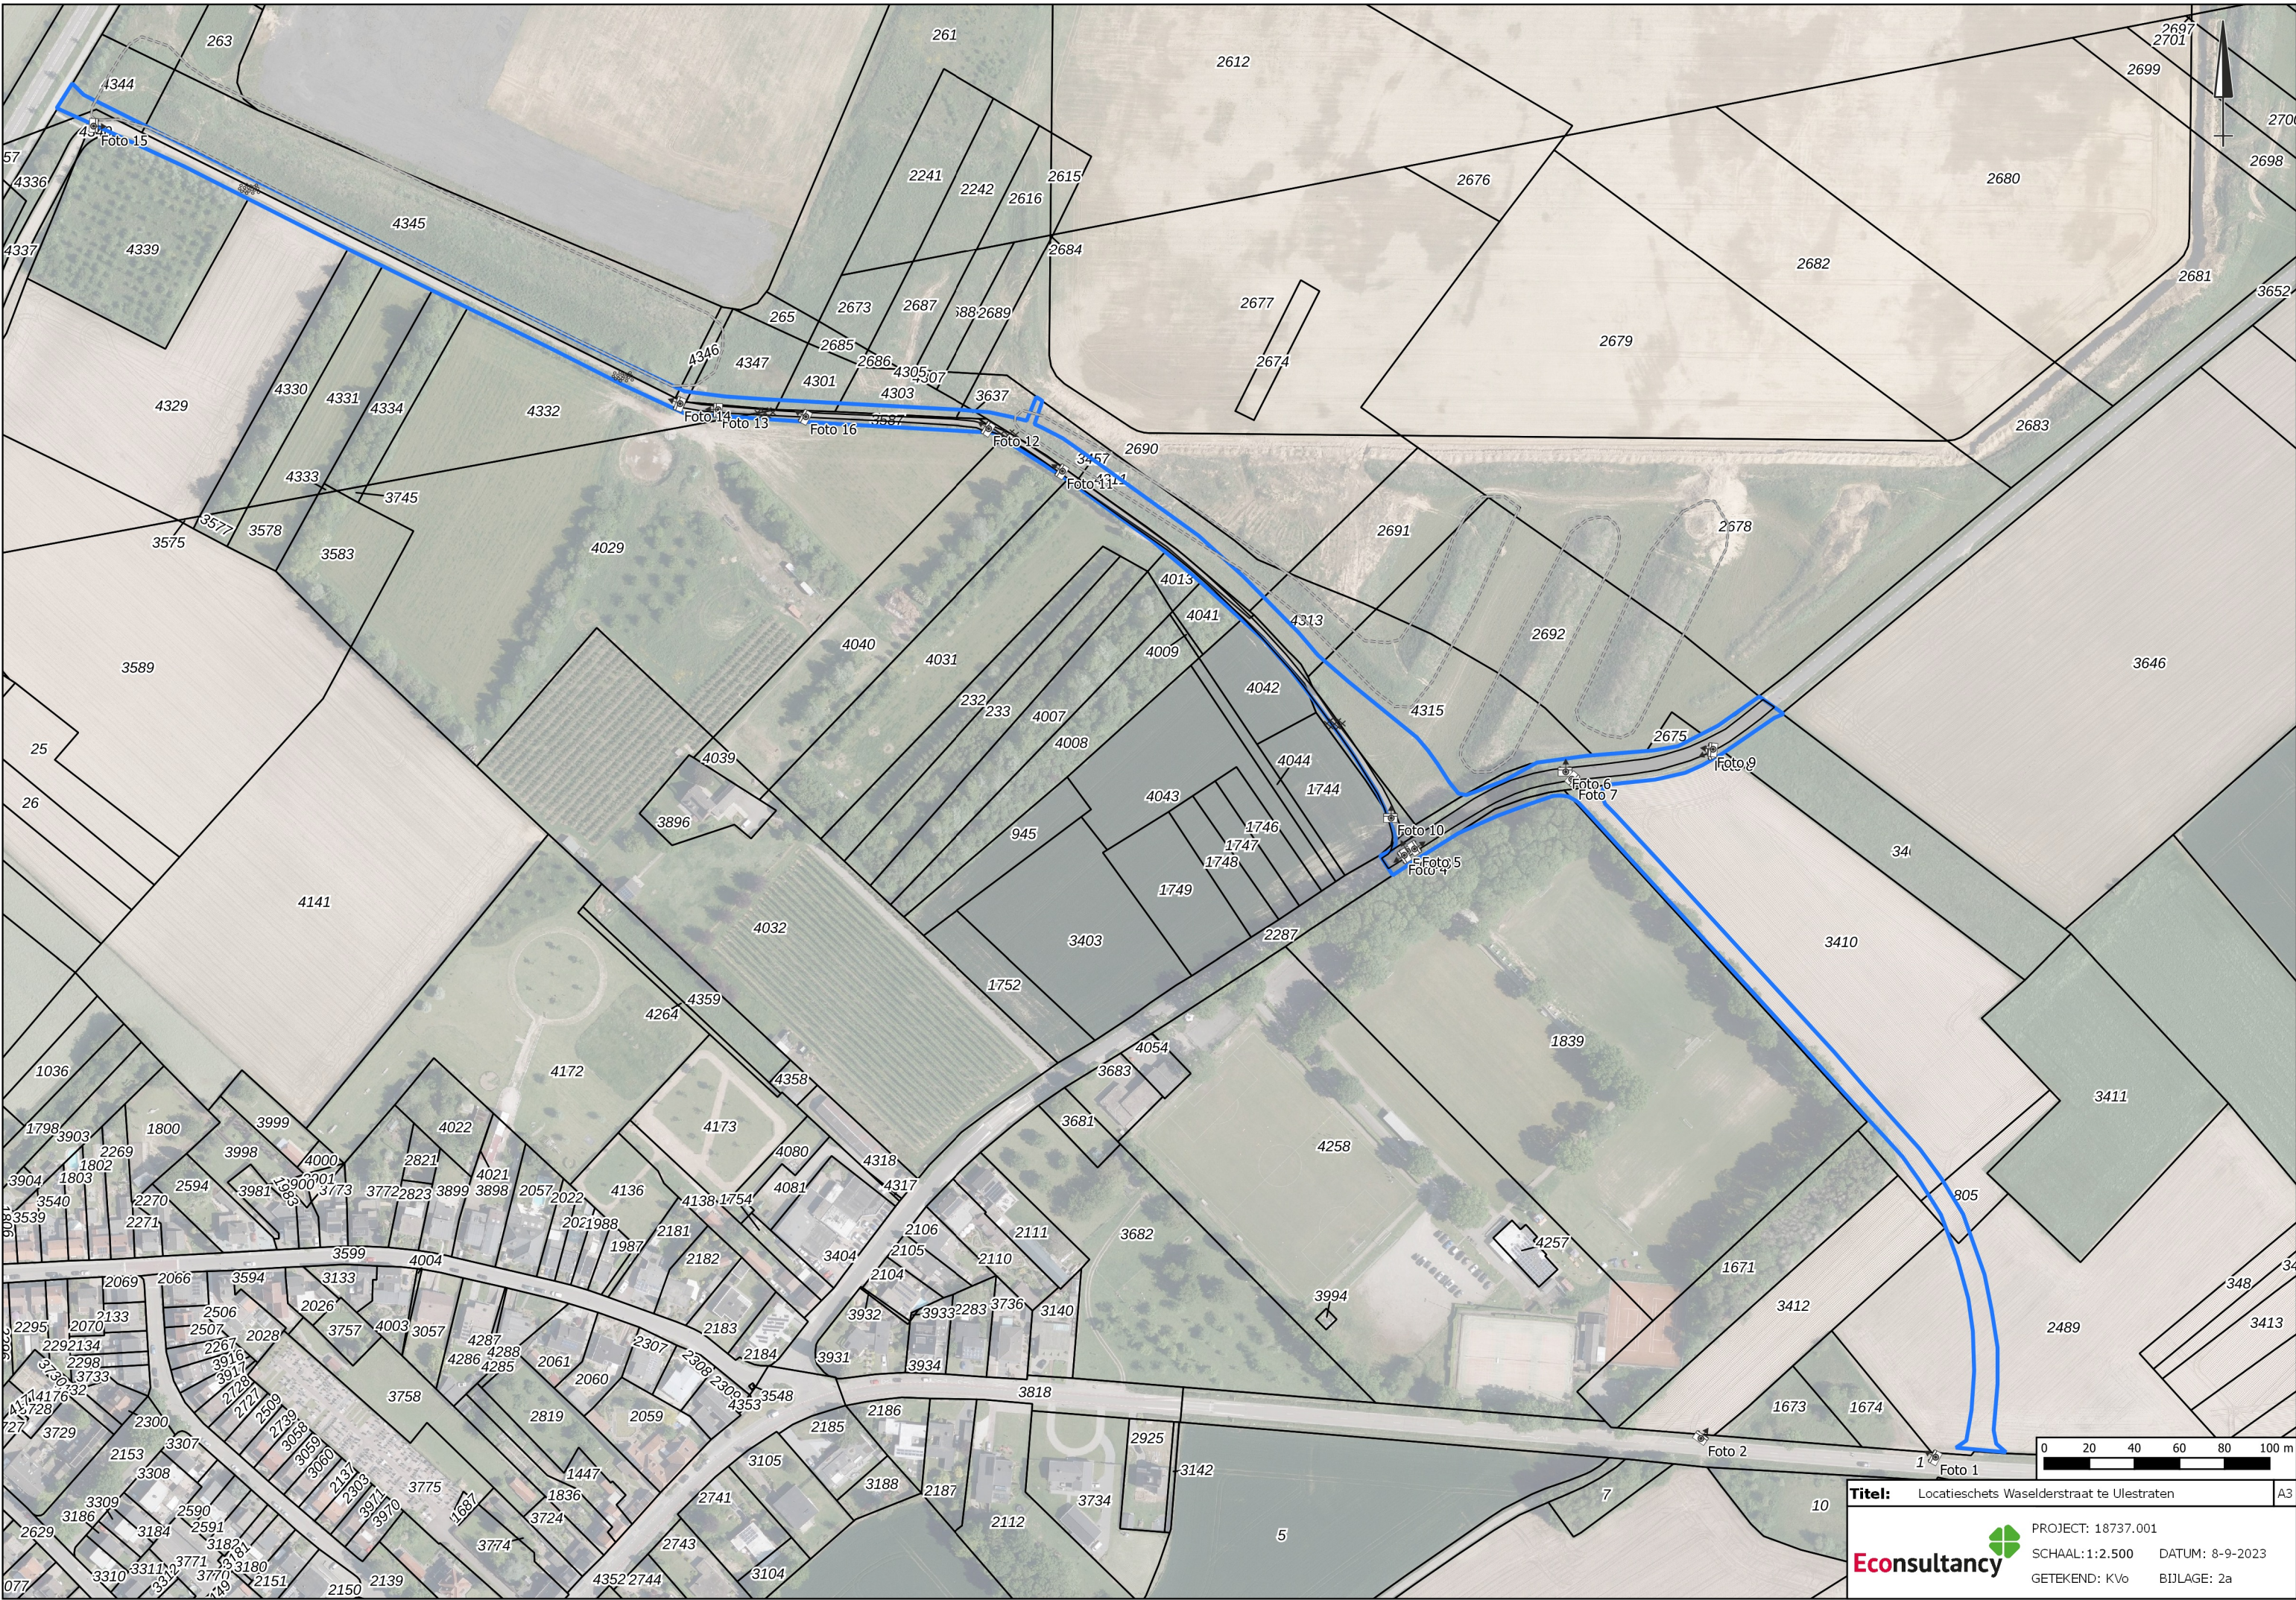
Titel: Locatieschets Waselderstraat te Ulestraten		A3
PROJECT: 18737.001		
SCHAAL: 1:2.500		DATUM: 8-9-2023
GETEKEND: KVo		BIJLAGE: 2a

De tijdens de terreininspectie aangetroffen situatie komt grotendeels overeen met de locatiegegevens, zoals deze zijn opgenomen in hoofdstuk 4. Ter plaatse van de Waselderweg bevindt zich een kleine reparatie vlak. De onverharde berm rondom de Waselderweg is volledig begroeid. Ten noorden van de Waselderweg bevinden zich meerdere grondpartijen (aangrenzend aan de onderzoekslocatie). Deze partijen zijn afkomstig van het achterliggende gebied. Een klein deel van een partij bevindt zich wel binnen de huidige onderzoekslocatie. Op de onderzoekslocatie zijn verder geen mogelijke bronnen voor een grond- en/of grondwaterverontreiniging aangetroffen. Op het maaiveld zijn geen asbestverdachte (plaat-)materialen waargenomen.
