Verkennd bodemonderzoek inclusief asbest

Volderstraat 31 te Meerssen

Rapportnummer : E231915.004/SBI
Datum rapportage : 28 november 2023

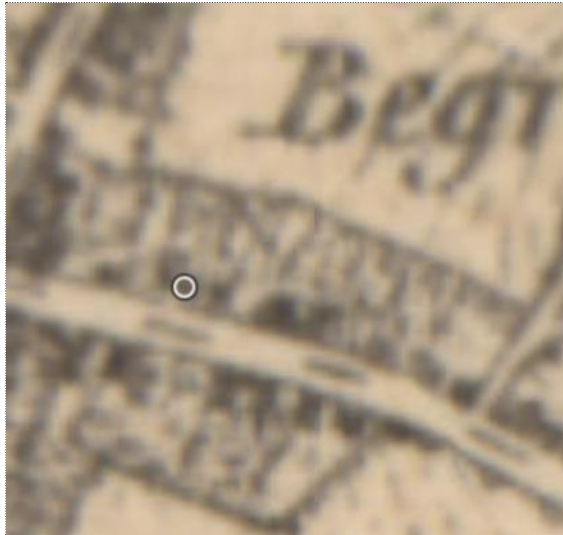
1900

Uit de historische kaarten (bron: <http://www.topotijdreis.nl>) blijkt dat de contouren van de bebouwing sinds mensenheugenis te zien zijn alsmede de Volderstraat. De bebouwing in de omgeving is vanaf de jaren 60 van de vorige eeuw sterk toegenomen.

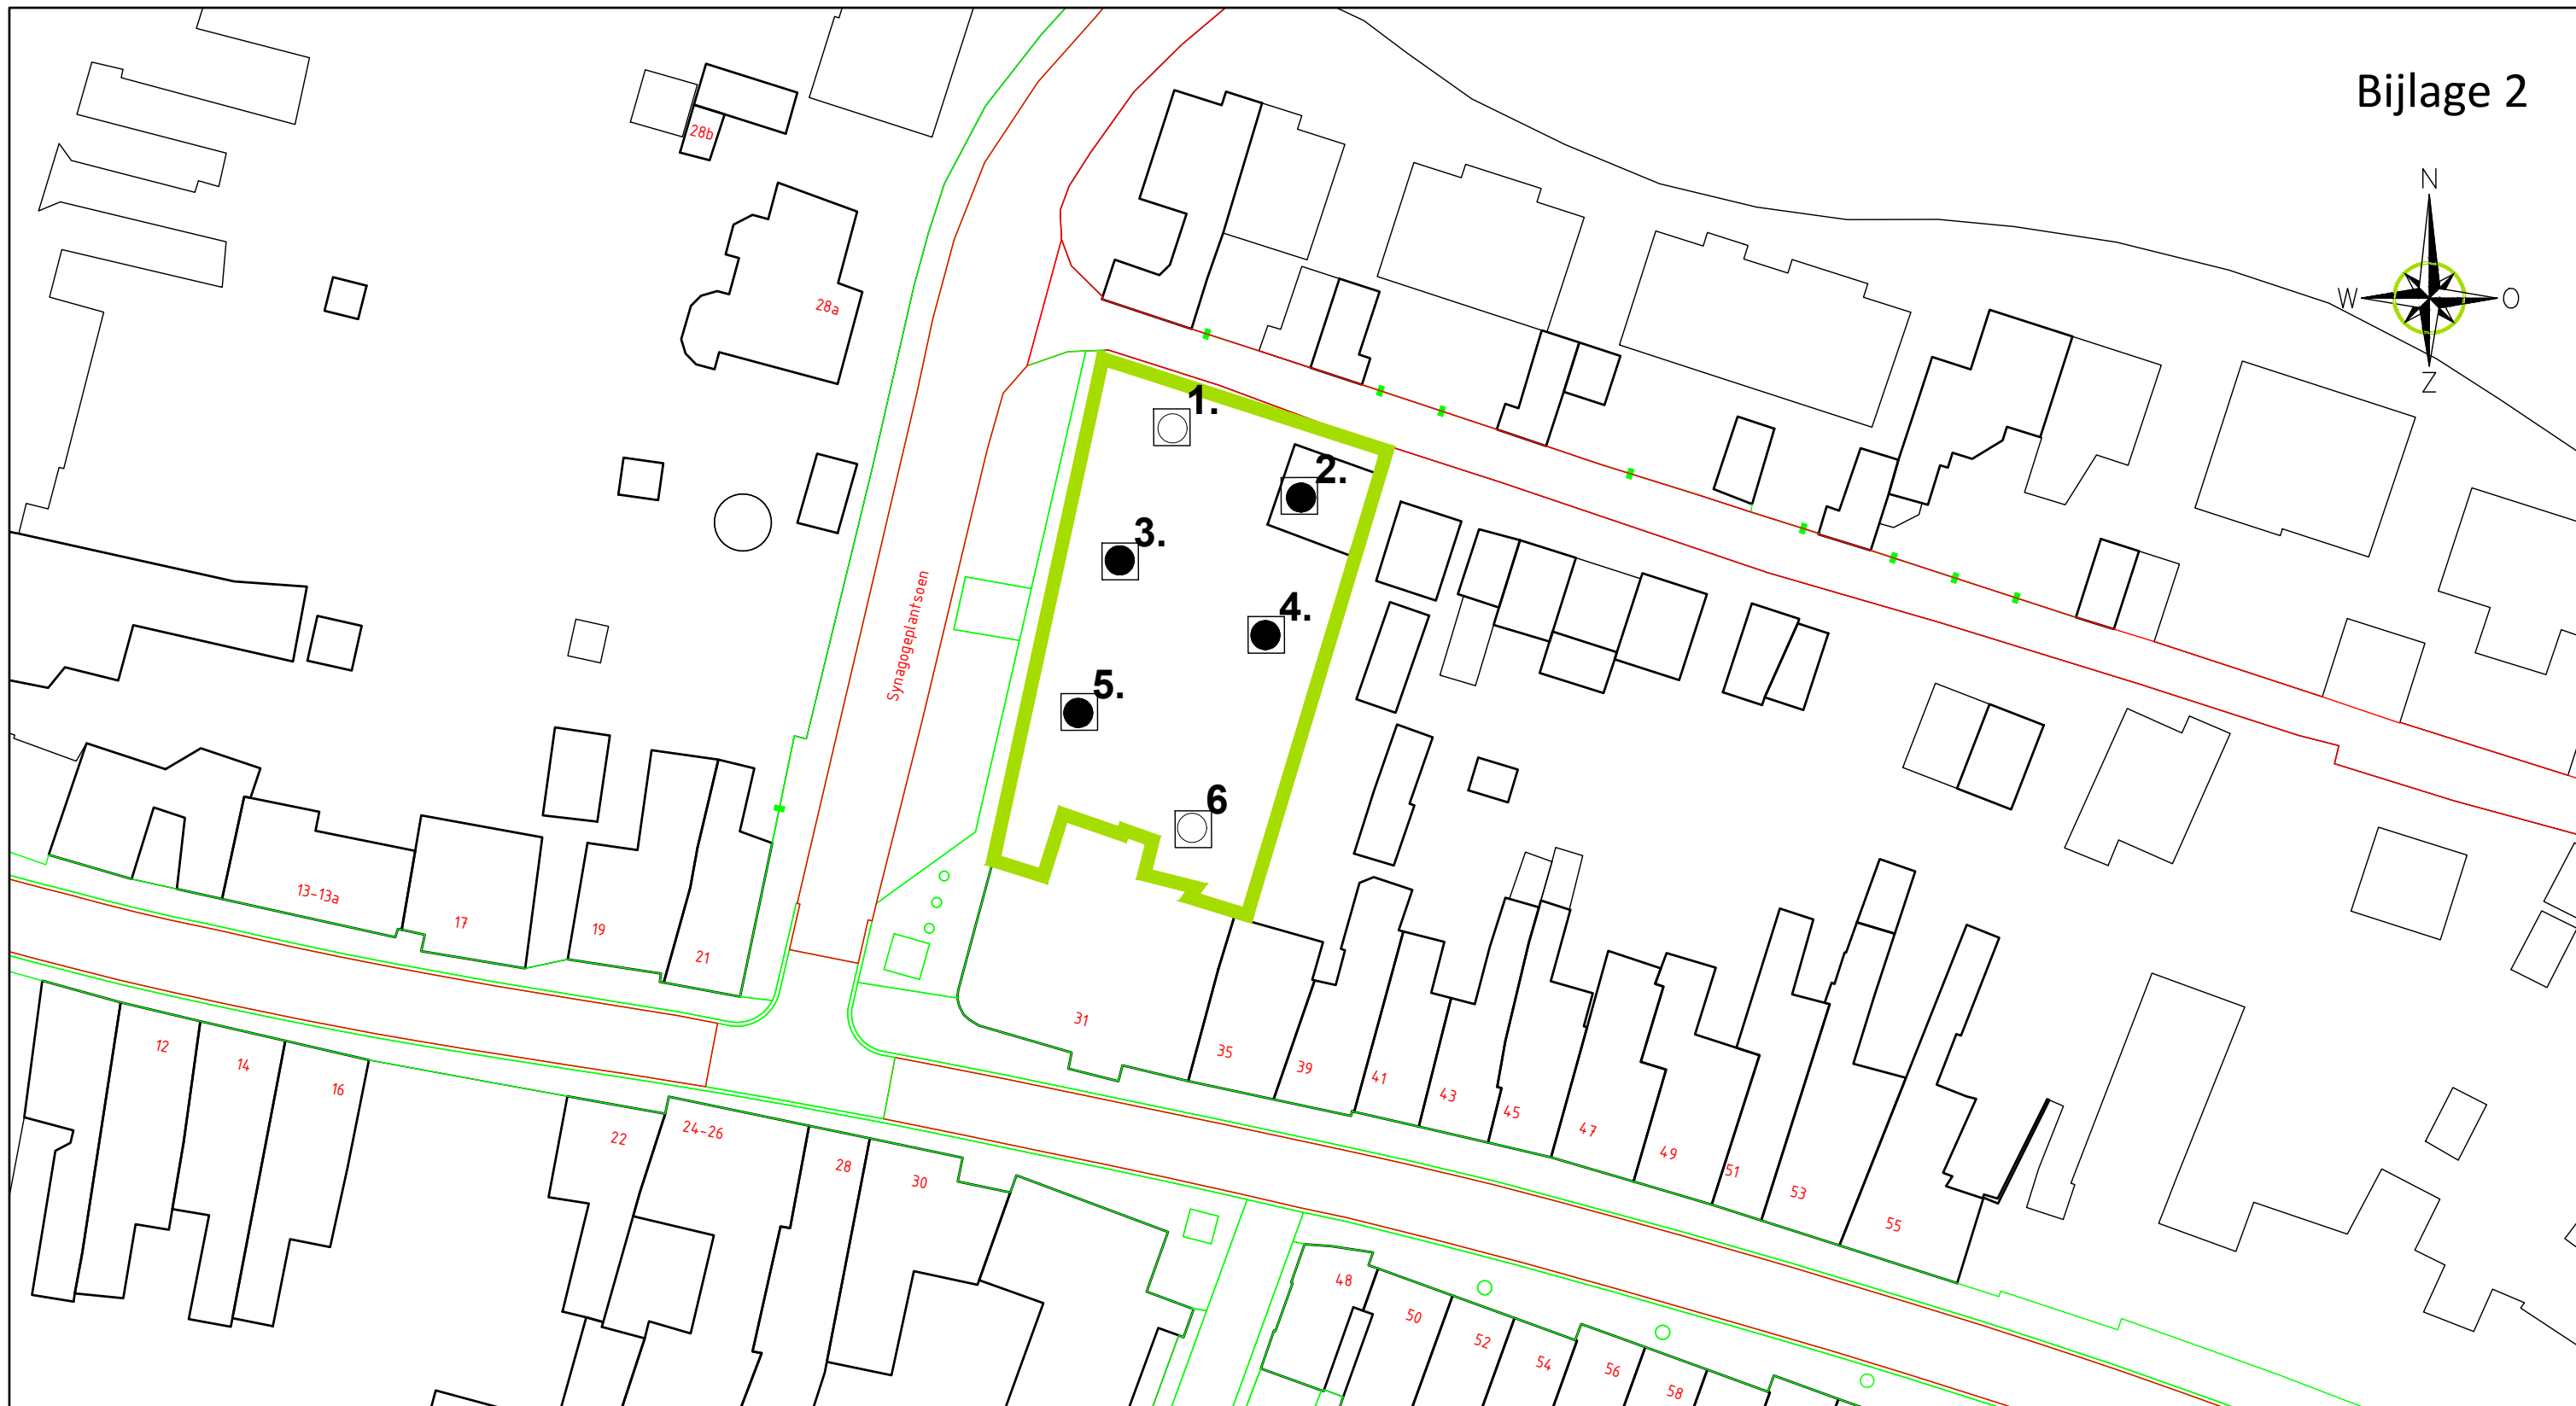
Bijlage 2 Locatieoverzicht met monsternamepunten

In bijlage 2 is een overzicht van de geplaatste boringen en asbestinspectiegaten opgenomen.

- ▬ onderzoekslocatie
- 1 bebouwing
- 2. boorpunt 0,0 - 0,5/1,0 m -mv
- 1. boorpunt 0,0 - 2,0 m -mv
- Asbestinspectiegat

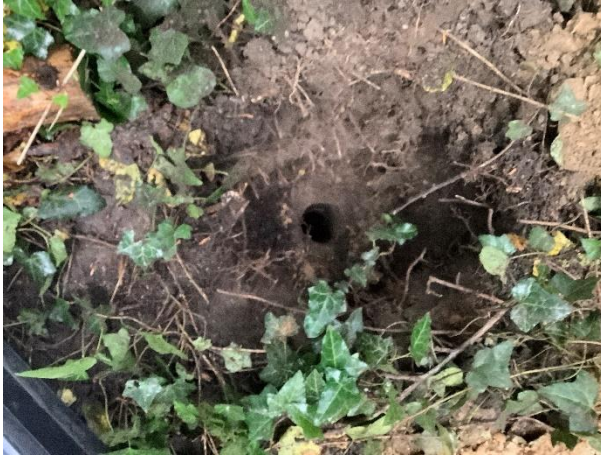
Ten behoeve van het asbestonderzoek zijn een 6-tal asbestinspectiegaten van 0,3 m x 0,3 m x 0,5 m -mv gegraven. De hierbij vrijkomende grond is, na zieving over 20 mm, visueel geïnspecteerd op de aanwezigheid van asbestverdacht materiaal. Hierbij is het volgende geconstateerd:

- geen asbestverdacht plaatmateriaal aangetroffen;
- geen asbest verdachte bijmengingen aangetroffen.

Foto 1
Asbestinspectiegat 01

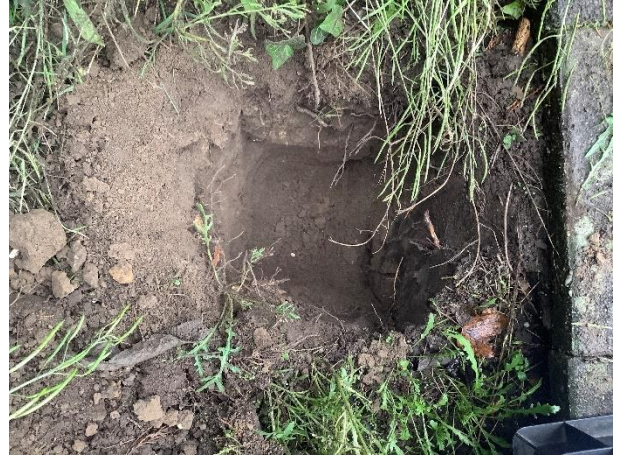
Foto 2
Asbestinspectiegat 03

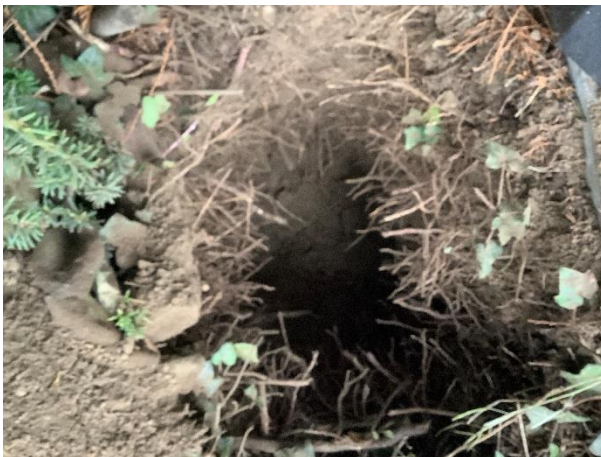
Foto 3
Asbestinspectiegat 05

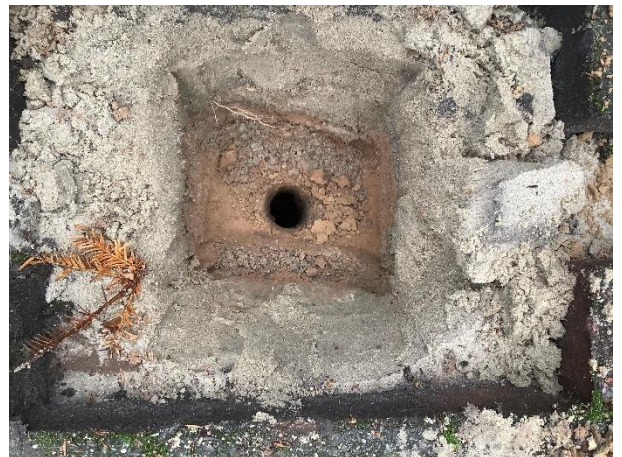
Foto 4
Asbestinspectiegat 06
