aeres milieu

Vooronderzoek NEN 5725 Gasthuishof te Meerssen

Aeres Milieu Projectnummer : AM23092
Status rapport : Definitief (versie 1)
Datum : 28 juli 2023

Opdrachtgever : Kragten
Schoolstraat 8
6049 BN Herten

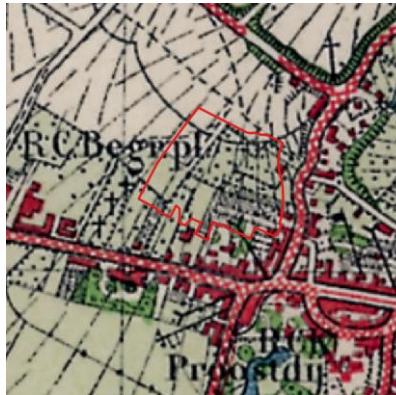
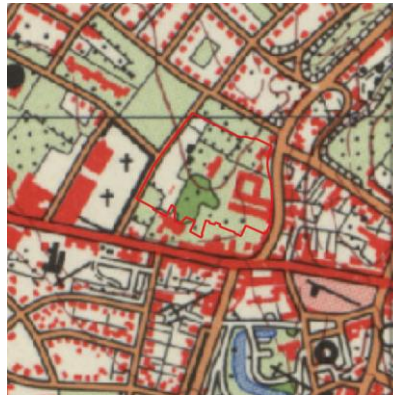
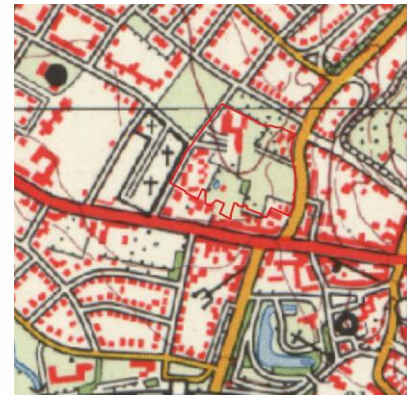
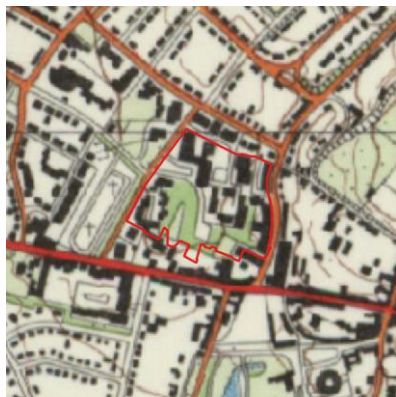
In het kader van het vooronderzoek is historisch kaartmateriaal bestudeerd. Uit kaartmateriaal van de geraadpleegde historische kaarten is af te leiden dat op het oostelijk deel van de locatie, aan de zijde van de Gasthuisstraat, al lintbebouwing aanwezig in 1900. De Gasthuisstraat en de Bunderstraat waren destijds ook al aanwezig. Het overig deel van de locatie was destijds onbebouwd en in agrarisch gebruik (boomgaard). In de jaren dertig van de vorige eeuw is de bebouwing op het oostelijk deel van de locatie uitgebreid naar een carrévormig gebouw met enkele bijgebouwen wat vermoedelijk dienst deed als boerderij annex klooster. Deze bebouwing is in de jaren zestig verwijderd, waarna op het noordwestelijk deel van de locatie een bejaardencentrum is gerealiseerd. Op het westelijk deel zijn in het begin van de jaren zeventig woningen gebouwd. Het overig deel van de locatie was niet meer in agrarisch gebruik, maar als openbaar groen. Vervolgens is op het overig deel van de locatie de bebouwing gefaseerd uitgebreid. De laatste uitbreiding van de bebouwing dateert van 1995. Nadien zijn er geen significante wijzigingen geweest.

Afbeelding 3: geraadpleegde historische kaarten (bron kaarten: topotijdreis.nl)
