Verkennend bodemonderzoek Gasthuishof fase 1 te Meerssen

Aeres Milieu Projectnummer : AM23092
Status rapport : Definitief (versie 1)
Datum : 27 juli 2023

Opdrachtgever : Kragten
Schoolstraat 8
6049 BN Herten

Adres onderzoekslocatie	: Gasthuishof fase 1 te Meerssen
Gemeente	: Meerssen
Kadastrale registratie	: sectie E, nummers 654, 271 (ged.) en 1243 (ged.)
Oppervlakte	: circa 4.800 m ²
Huidig gebruik van de locatie	: appartementen en openbare ruimte
Toekomstig gebruik	: appartementen en openbare ruimte

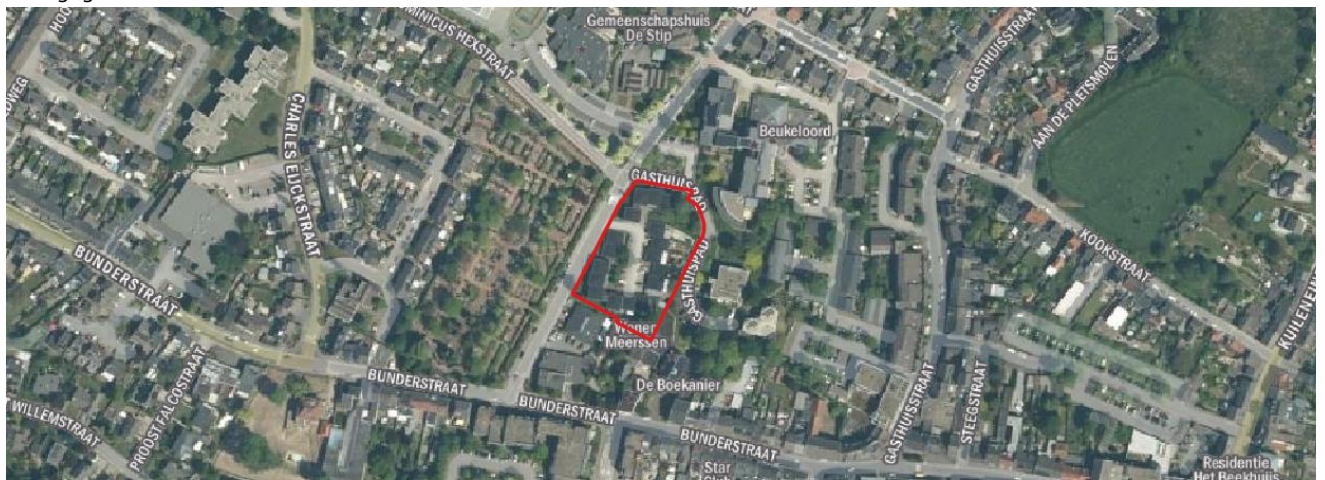
Afbeelding 1: globale begrenzing onderzoekslocatie (bron luchtfoto: PDOKviewer)

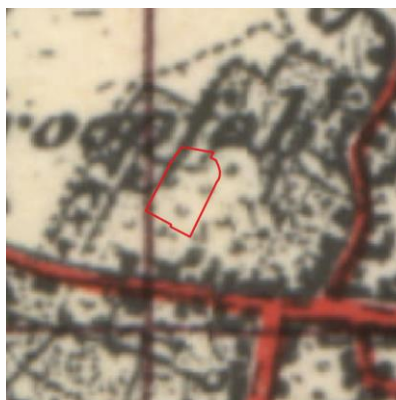
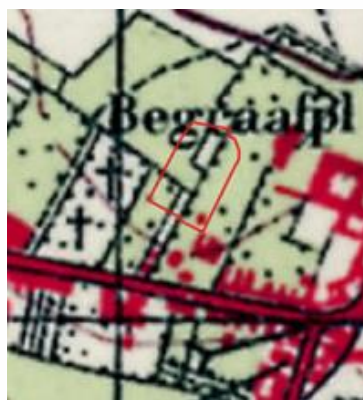
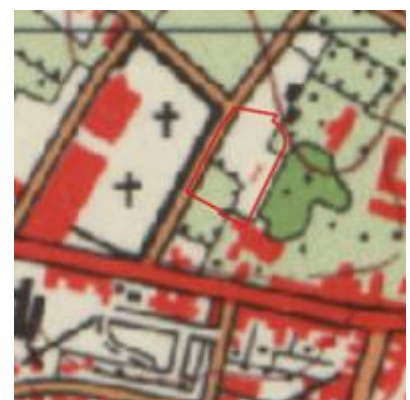
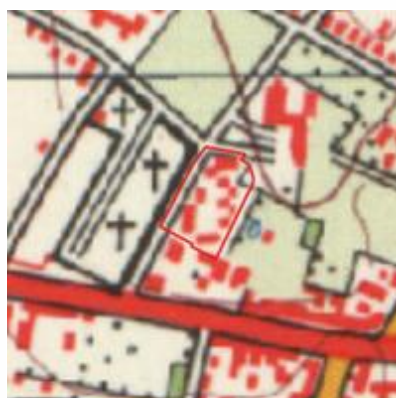
In het kader van het vooronderzoek is historisch kaartmateriaal bestudeerd. Uit kaartmateriaal van de geraadpleegde historische kaarten is af te leiden dat de onderzoekslocatie tot in de jaren twintig van de vorige eeuw in gebruik was als boomgaard. Vervolgens is de locatie tot in de jaren zeventig van de vorige eeuw als weiland en akkerland. Op het oostelijk deel van de locatie is in de periode 1930 - 1970 een bouwwerk zichtbaar. In 1970 is de locatie niet meer in agrarisch gebruik en is het bouwwerk gesloopt. Vanaf 1971 is er bebouwing aanwezig op locatie. De contouren van deze bebouwing is in de loop der jaren ongewijzigd. Ten zuiden van de onderzoekslocatie is al sinds 1900 lintbebouwing aanwezig. Deze bebouwing is in de loop der jaren uitgebreid. Ten westen van de locatie bevindt zich een begraafplaats. Deze begraafplaats is al op de kaart uit 1858 vermeld. Ten noorden en oosten van de locatie is sinds de jaren zeventig bebouwing aanwezig (bejaardencentrum en woningen).

Afbeelding 2: geraadpleegde historische kaarten (bron kaarten: topotijdreis.nl)

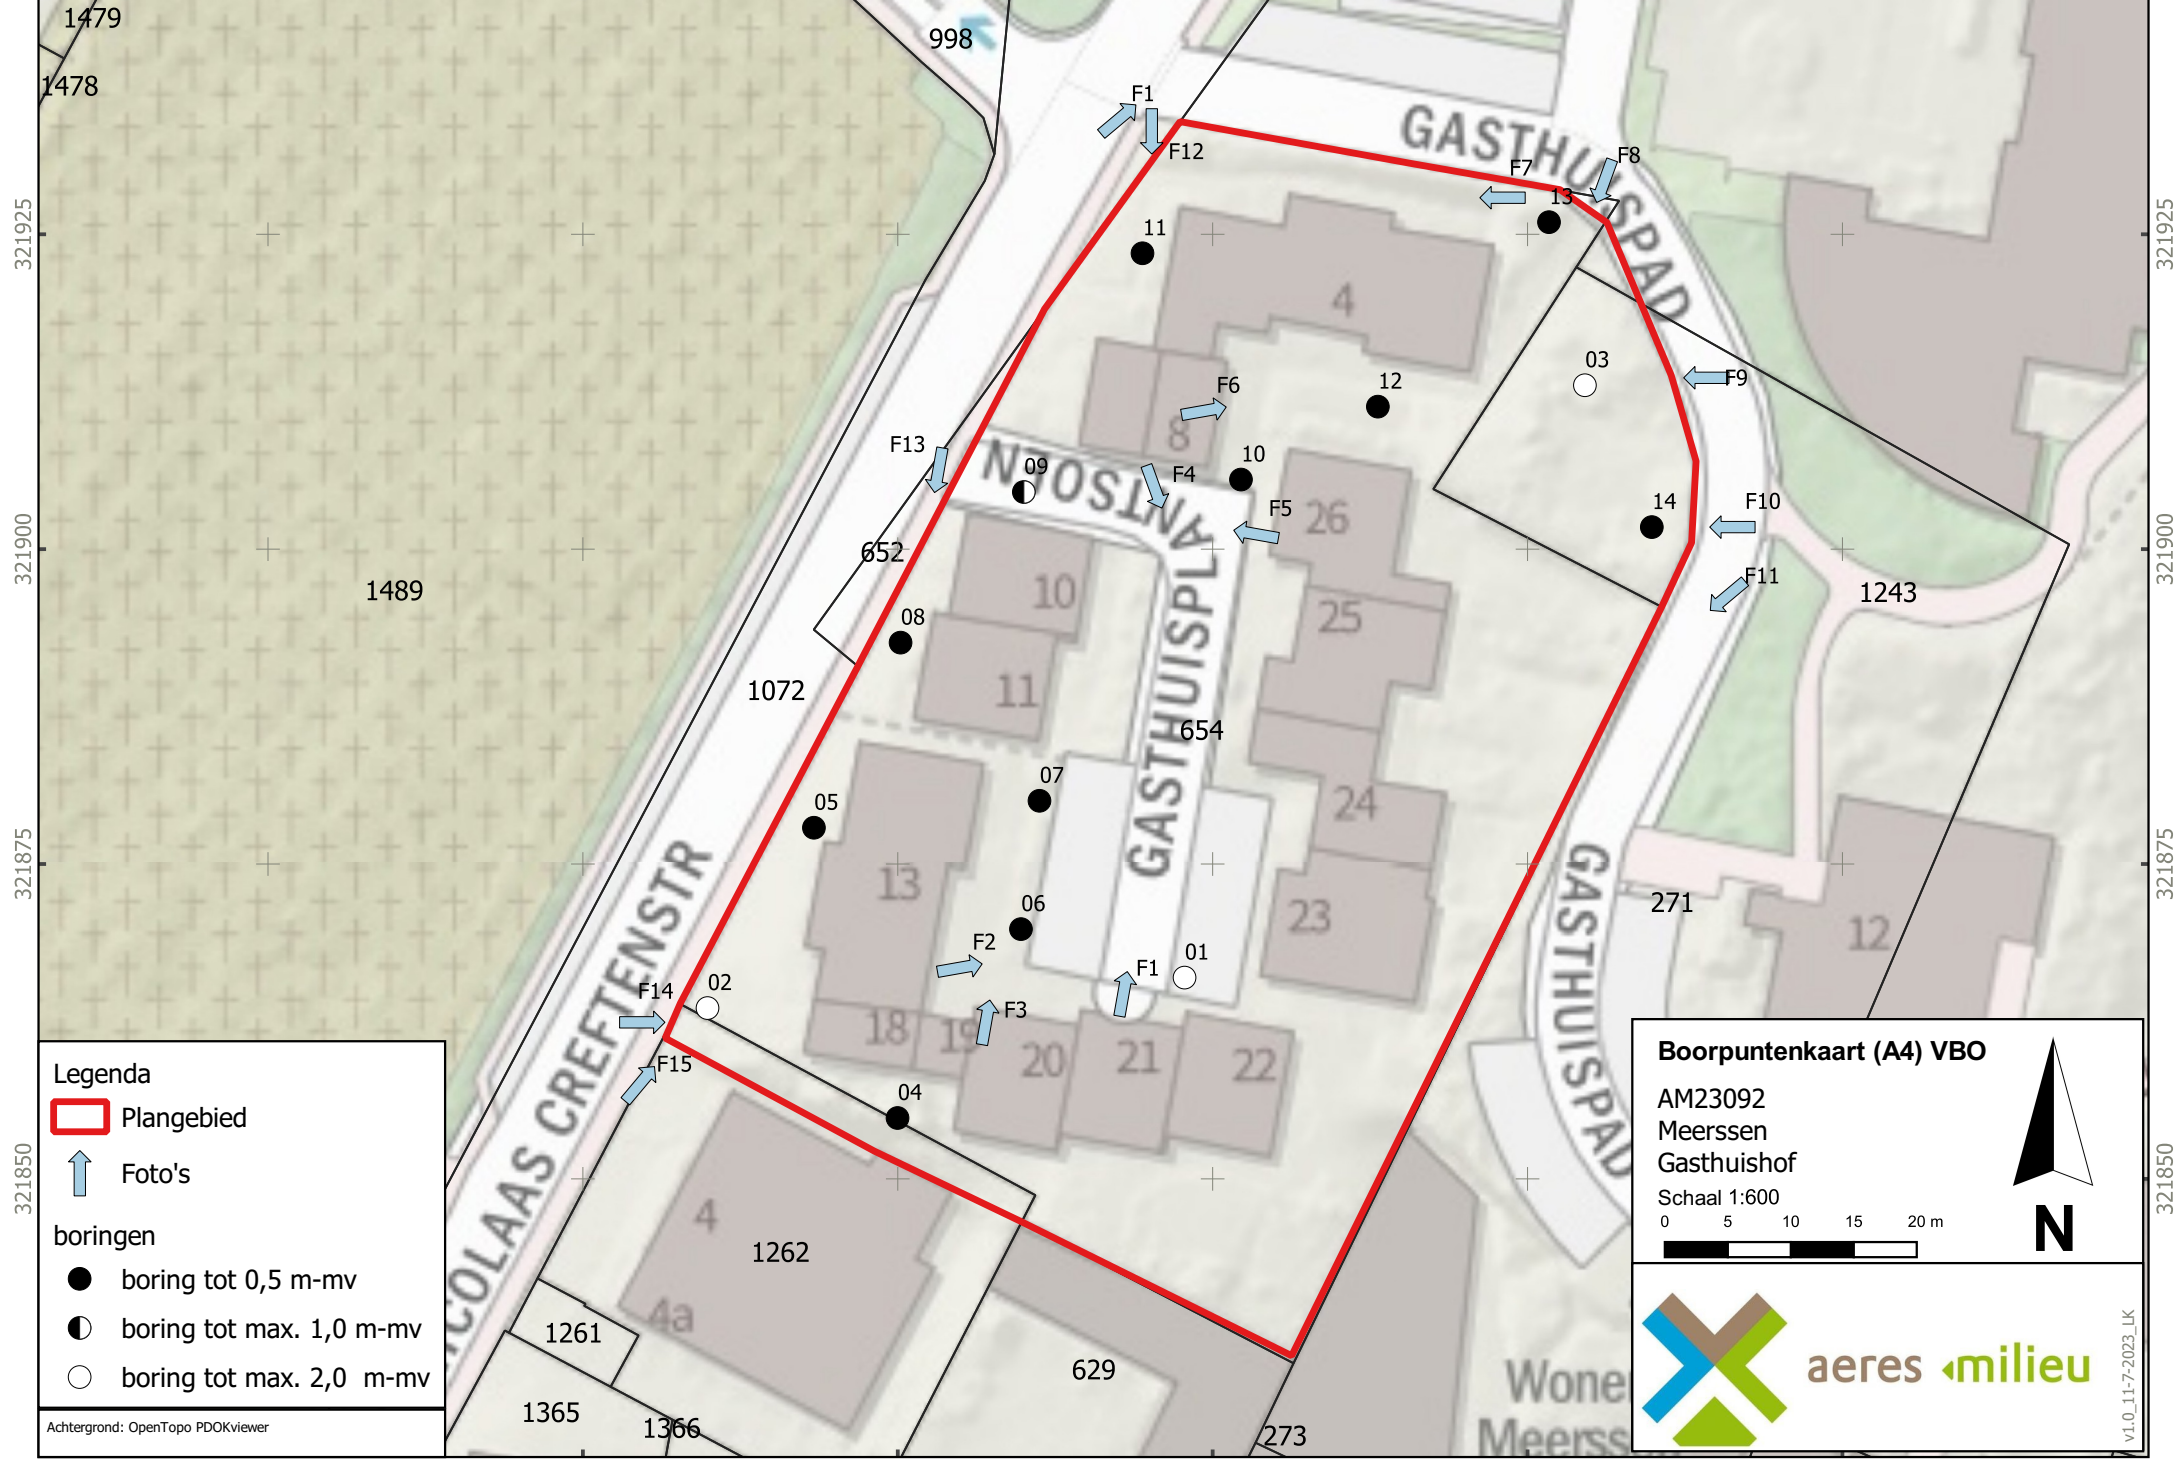
Boorpuntenkaart (A4) VBO

Situatietekening onderzoekslocatie met boorpunten

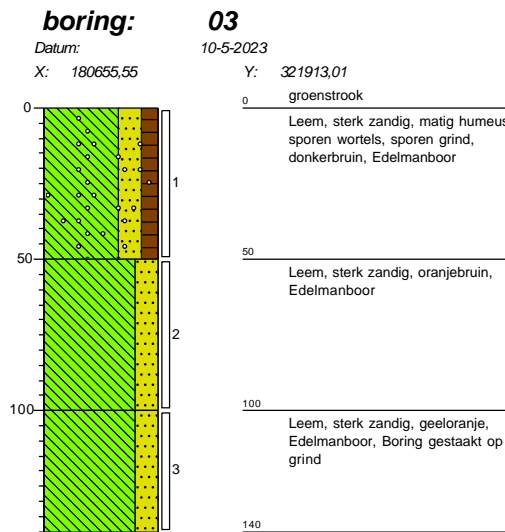
Boorprofielen

Op basis van de zintuiglijke waarnemingen en de bodemopbouw heeft laagsgewijze bemonstering plaatsgevonden. De uitkomende grond en alle zintuiglijk waargenomen bijzonderheden zijn per boring beschreven in de profielbeschrijvingen (zie bijlage 4). Tijdens het veldwerk zijn er geen zintuiglijke afwijkingen geconstateerd.

In het opgeboorde bodemmateriaal zijn zintuiglijk geen bijzonderheden waargenomen.
