VERKENNEND FLORA- EN FAUNAONDERZOEK ADDENDUM

AUW KERK BUNDE (MEERSSEN)

Opdrachtgever: Bruto Ontwikkelingen BV
Projectnr: MEE103
Datum: 30 oktober 2023

| Rapportnr: | 20231030-MEE103-RAP-FF-Addendum-1.0 |

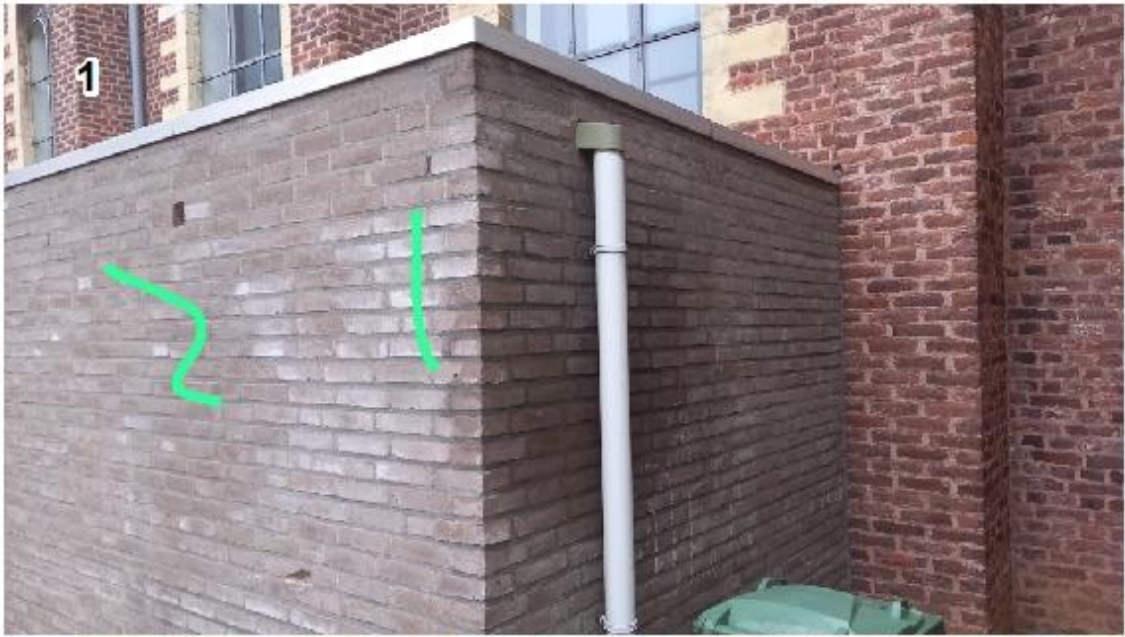
| Nummer stootvoeg | Bevinding | Foto |
|---|---|---|
| 1 | geen sporen, ook zeer smal toelopend | 1,2 |
| 2 | is op onze vraag open gemaakt, niets te zien van sporen | 1,2 |

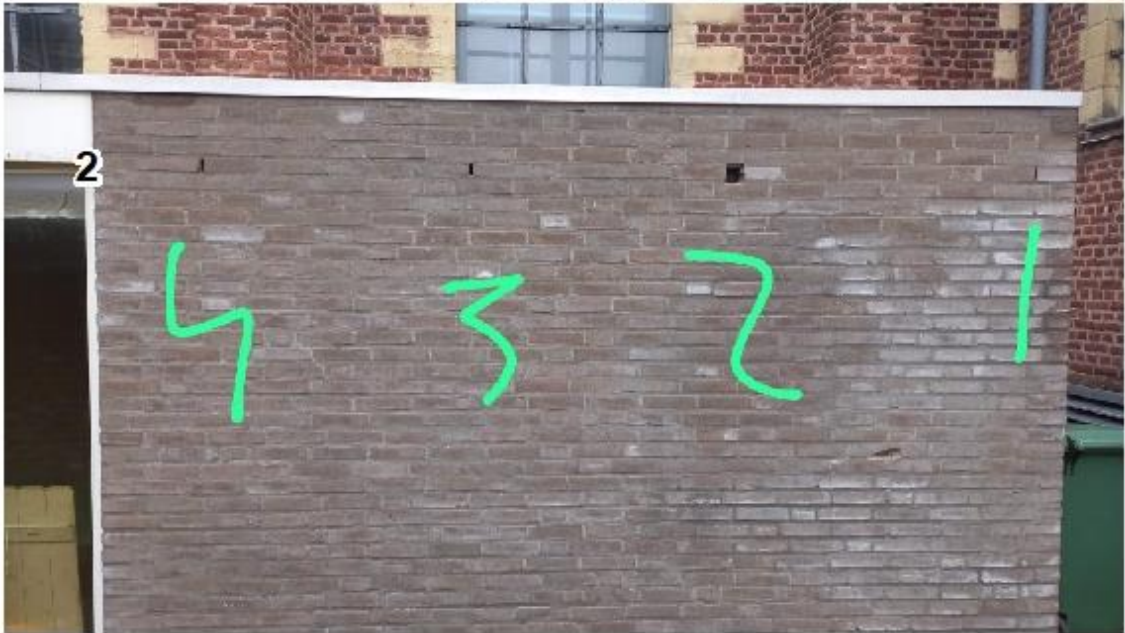
| Nummer stootvoeg | Bevinding | Foto |
|---|---|---|
| 3 | geen sporen | 2 |
| 4 | geen sporen | 2,3 |

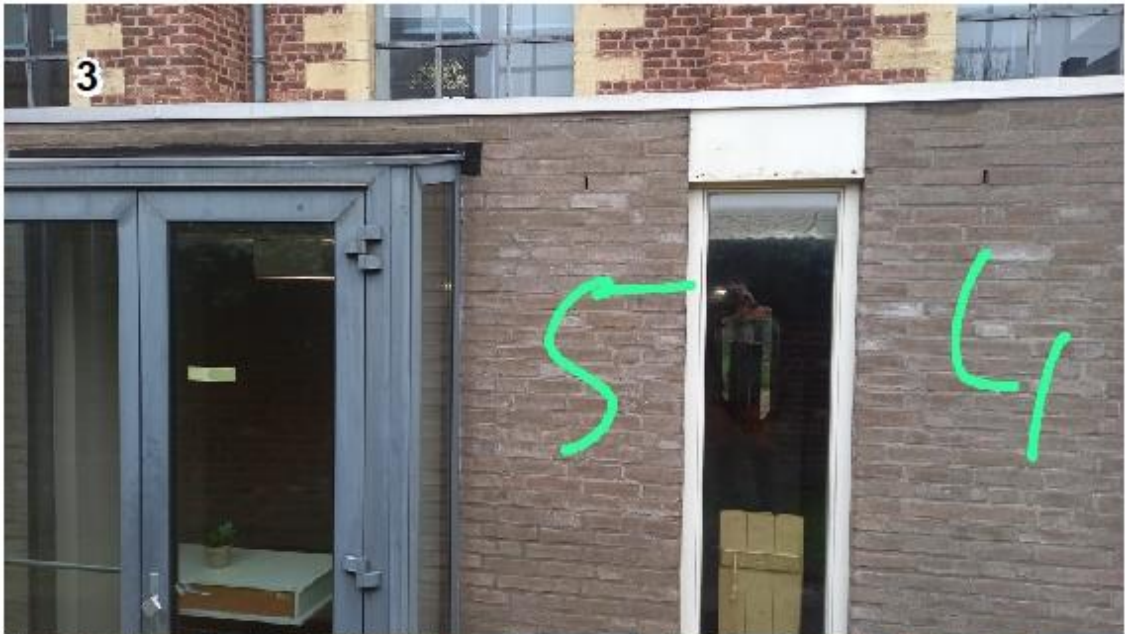
| Nummer stootvoeg | Bevinding | Foto |
|---|---|---|
| 5 | loopt zeer snel taps toe | 3 |

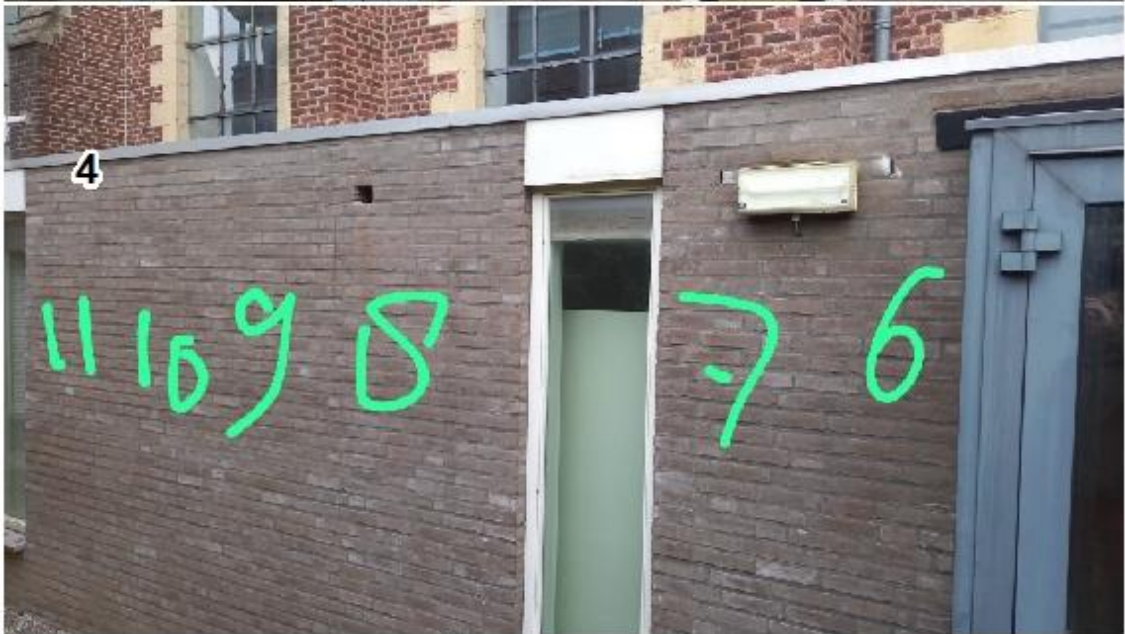
| Nummer stootvoeg | Bevinding | Foto |
|---|---|---|
| 6 | te smal, net 6 mm | 4 |
| 7 | te smal, net 6 mm | 4 |
| 8 | was hoornaarnest | 4 |
| 9 | zeer taps toelopend in hoogte en breedte | 4 |
| 10 | mogelijk geschikt, maar niets gevonden, met veel oud stof | 4 |
| 11 | prima voeg, maar vol stof hangend | 4 |

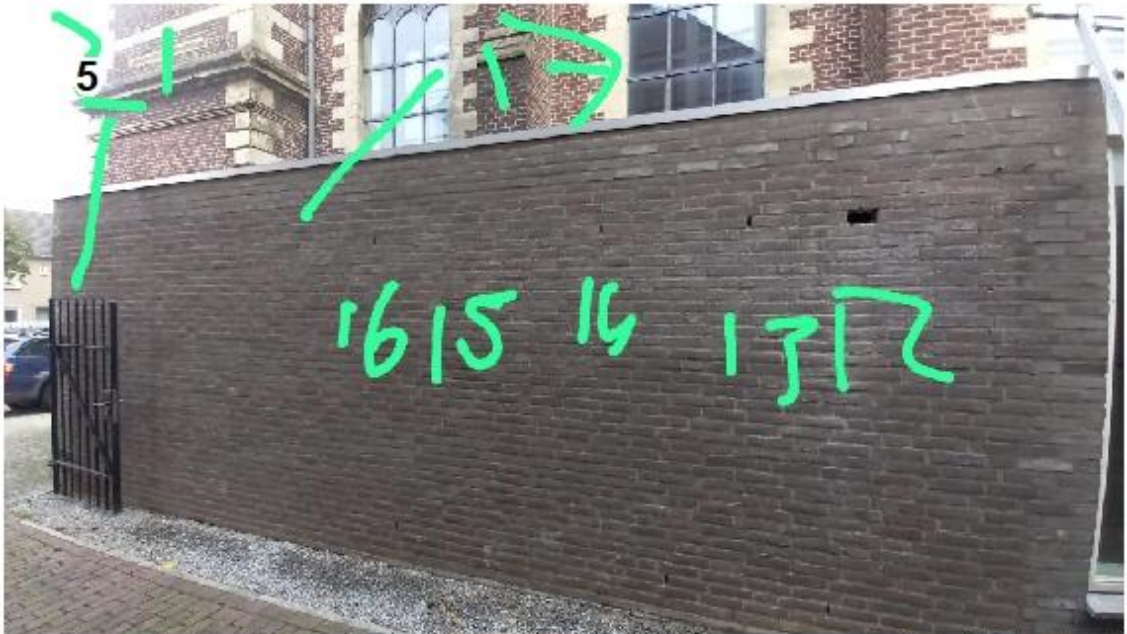
| Nummer stootvoeg | Bevinding | Foto |
|---|---|---|
| 12 | is op onze vraag open gemaakt, niets te zien van sporen | 5 |
| 13 | 15 mm breed, net te smal voor een 17mm-kop; met een 6mm-kop enkel stof te zien, rondom 90cm | 5 |
| 14 | stof met vastzittende klont cement die de opening blokkeert | 5,9 |
| 15 | vol met rag van insecten (soort onbekend) | 5 |
| 16 | 8 mm breed, vol met stofrag en deels aan de onderkant gevuld met cement | 5,7 |

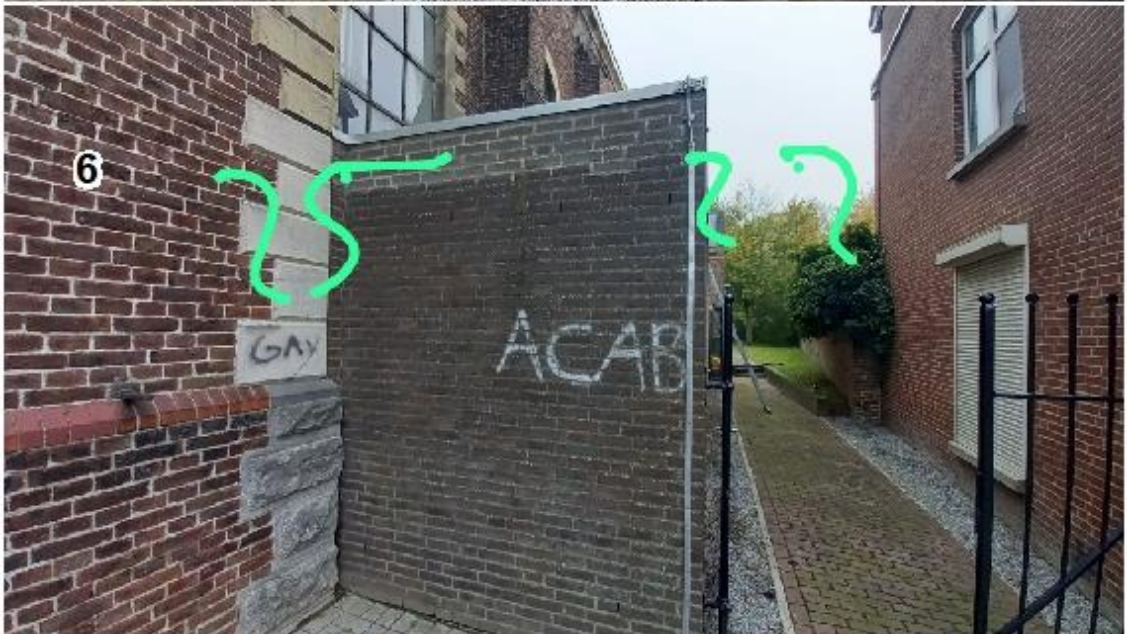
| Nummer stootvoeg | Bevinding | Foto |
|---|---|---|
| 22 | geen sporen | 6,8 |
| 25 | grotendeels dicht met cement | 6 |

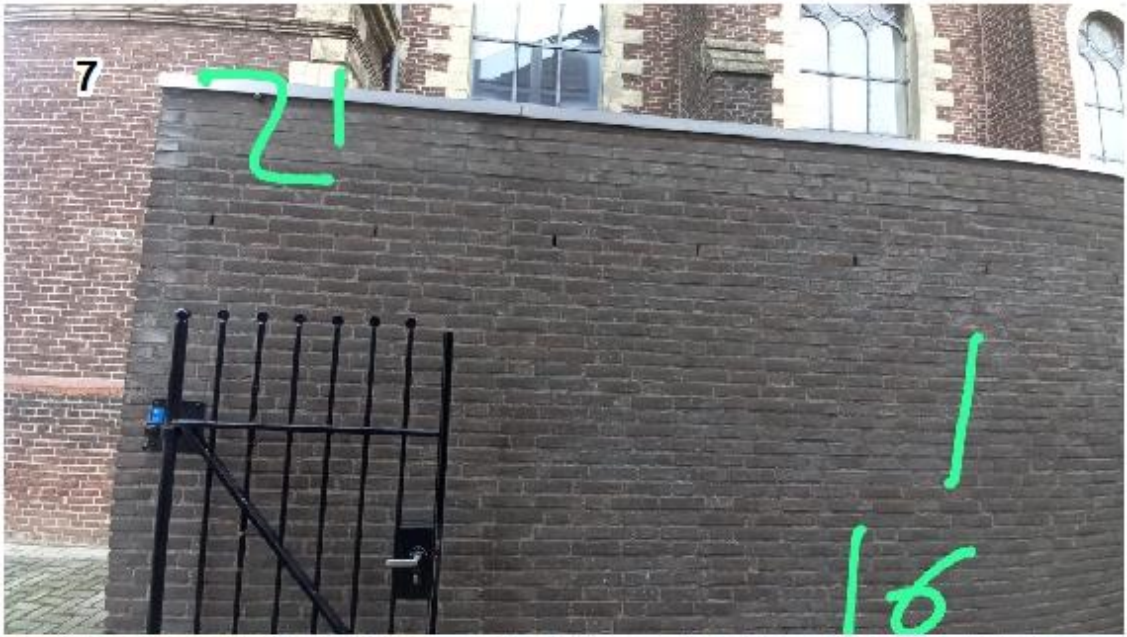
| Nummer stootvoeg | Bevinding | Foto |
|---|---|---|
| 17 | stootvoeg helemaal vol met stof, afgevuld zelfs | 7 |
| 18 | als 17 | 7 |
| 19 | vol stof | 7 |
| 20 | als 19, tussen het stof een stuk glas | 7 |
| 21 | is op onze vraag open gemaakt, niets te zien van sporen | 7,8 |

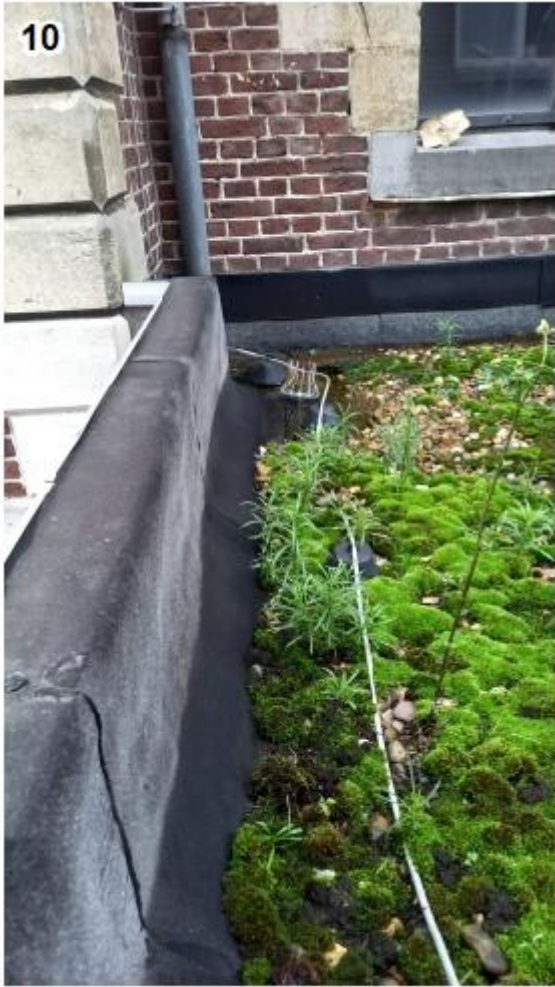
| Nummer stootvoeg | Bevinding | Foto |
|---|---|---|
| 23 | grotendeels dicht met cement | 10 |
| 24 | grotendeels dicht met cement | 10 |

Verder zijn er ook via het dak geen openingen (foto's 10 en 11).
