# Vooronderzoek NEN 5725 Burchtstraat 2 De Auw Kerk te Bunde

Aeres Milieu Projectnummer : AM23415  
Status rapport : Definitief (versie 1)  
Datum : 11 oktober 2023

Opdrachtgever : Kragten  
Schoolstraat 8, te Herten  
6241 CR Bunde

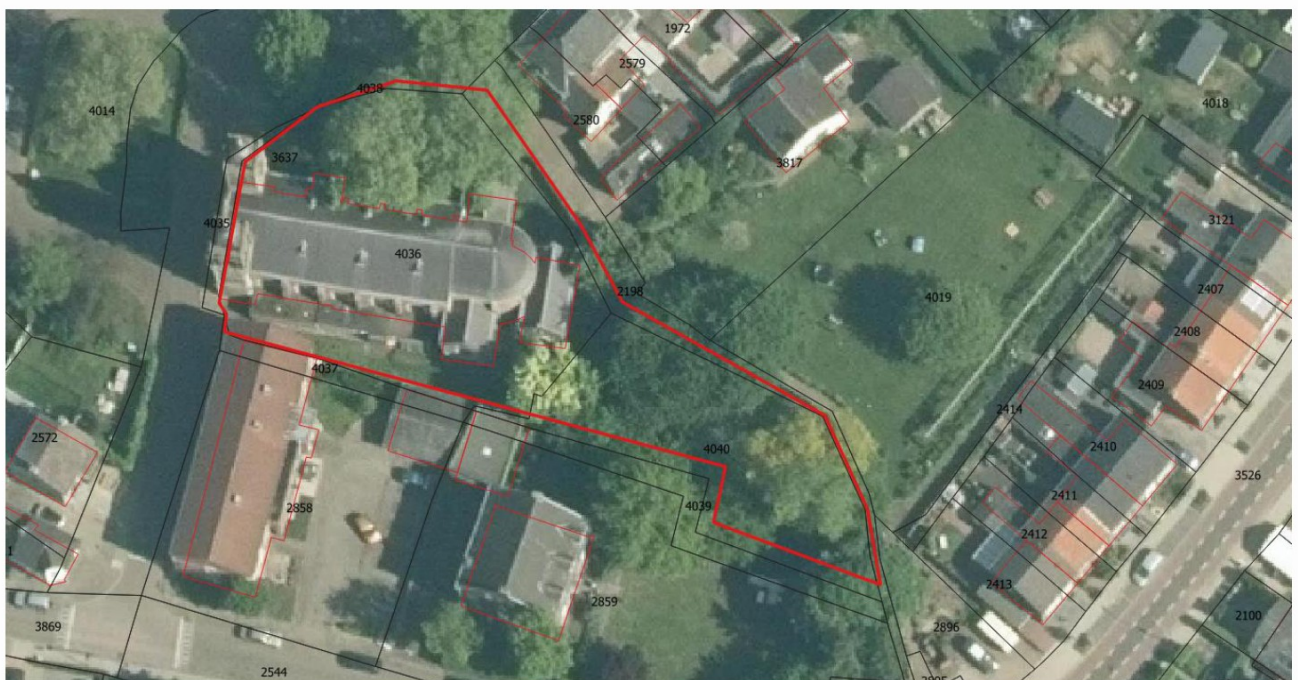
De onderzoekslocatie ligt aan de Burchtstraat 2 te Bunde. Kadastraal is de locatie bekend als gemeente Bunde, sectie B, nummers: 2198, 3119, 3120, 3637 (allen ged.). De coördinaten volgens het R.D. stelsel zijn  $X = 179.012$  /  $Y = 323.125$ . Zie bijlage 1 voor een topografische en kadastrale kaart. Op onderstaande luchtfoto is de globale begrenzing van de onderzoekslocatie weergegeven.

Afbeelding 1: globale begrenzing onderzoekslocatie (bron luchtfoto: PDOK)

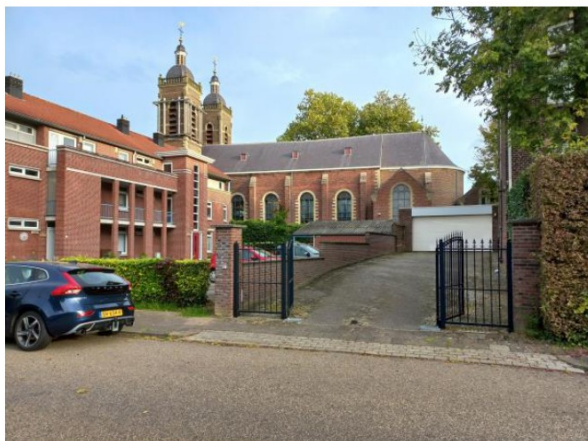
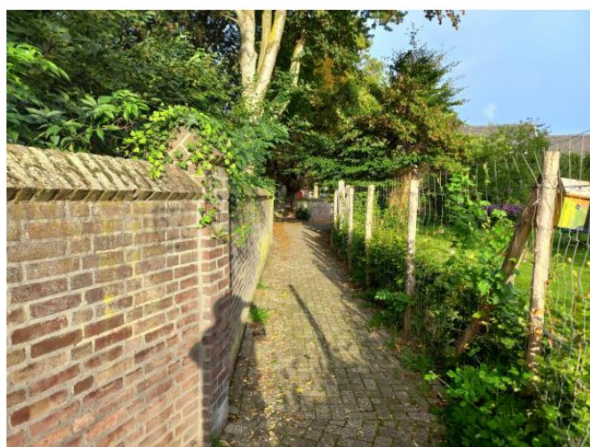
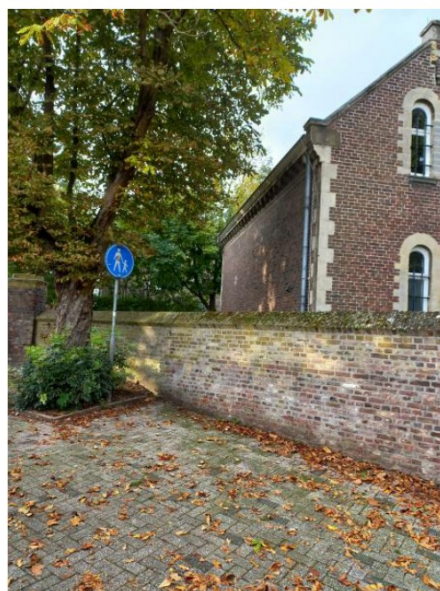
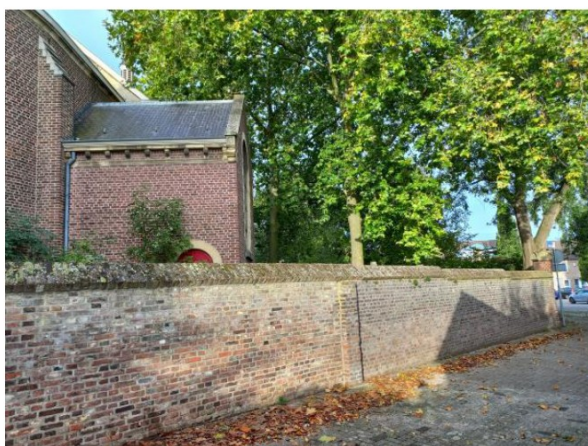
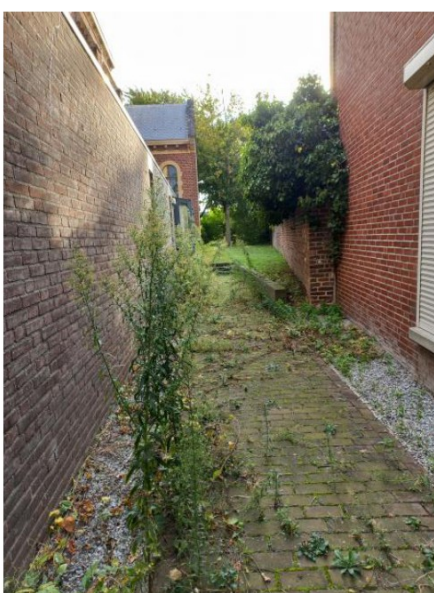
De locatie is gedeeltelijk bebouwd met een oud kerkgebouw (circa 695 m<sup>2</sup>). Tot voor kort was de kerk in gebruik als feestzaal. Momenteel is de kerk leegstaand. Het overig deel van de locatie is in gebruik als tuin. De tuin is geheel ommuurd en vrijwel geheel onverhard. Een groot deel van de tuin is begroeid met gras, aangevuld met enkele bomen en heesters. Er zijn enkele wandelpaden aanwezig voorzien van klinkers of tegels. Verder zijn er nog enkele oude grafstenen aanwezig.

Er zijn geen waarnemingen gedaan die wijzen op de aanwezigheid van bodemverontreinigingen of bronnen van verontreinigingen. Tijdens de veldinspectie is op het terrein geen asbestverdacht materiaal aangetroffen.
