Verkennend bodemonderzoek Cazenderstraat 3 Meerssen

MA180704.R01

16 januari 2019

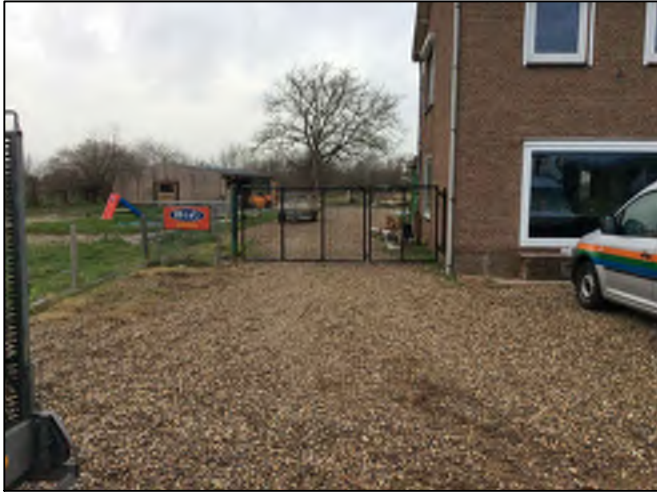
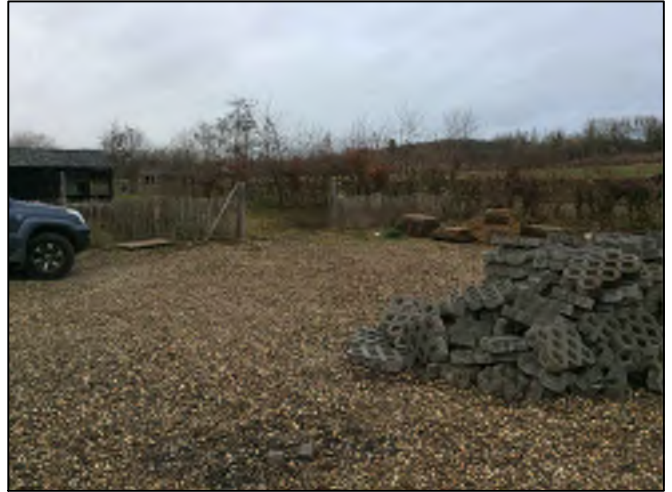
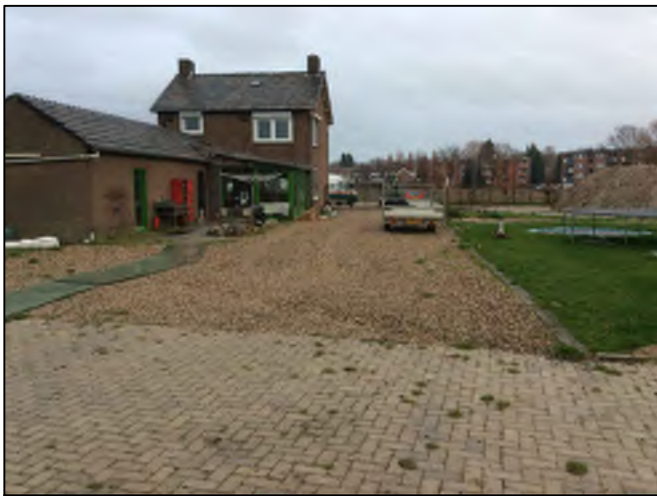
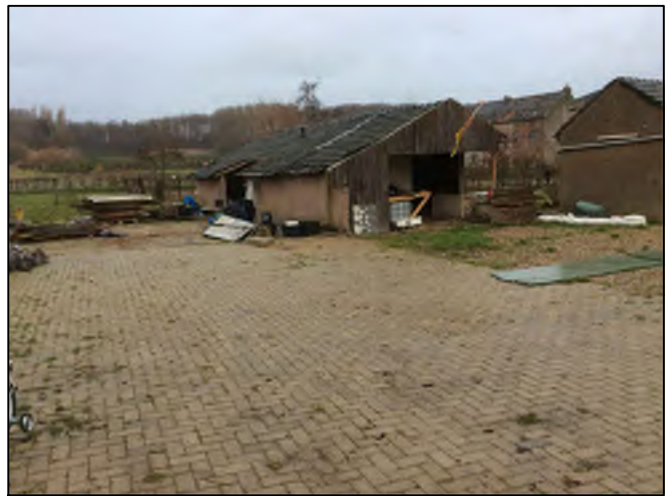
Bijlage 2 Foto's locatie en proefgaten

Tijdens de visuele inspectie zijn enkele foto's gemaakt, die zijn toegevoegd in bijlage 2.

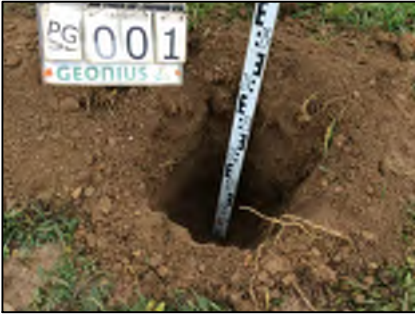
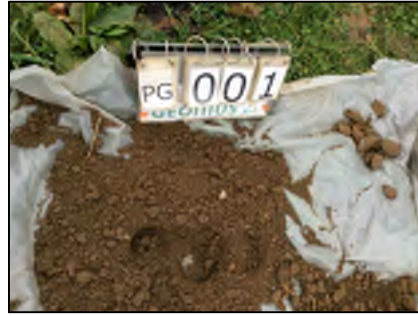
proefgat 001

Proefgat	Onderzocht traject (cm-mv)	Bodemomschrijving	Afmetingen (cm) (l x b)	Bodemvreemd materiaal (%)	Asbest aangetroffen	Mengmonster fijne fractie
001	0 – 50	Leem, sporen grind, resten wortels, sporen beton	30 x 30	1%	Nee	ASB2
002	0 – 30	Zand, zwak silexhoudend, sporen beton	30 x 30	1%	Nee	ASB1
003	0 – 50	Leem, sporen grind, resten wortels	30 x 30	0%	Nee	ASB2
004	20 – 50	Leem, zwak grindhoudend	30 x 30	0%	Nee	-
005	0 – 50	Leem, zwak grindhoudend, sporen silex	30 x 30	0%	Nee	ASB2
006	0 – 50	Leem, sporen grind	30 x 30	0%	Nee	ASB2
007	0 – 50	Leem, sporen grind	30 x 30	0%	Nee	ASB2
008	0 – 50	Zand, sterk silexhoudend, sporen grind	30 x 30	0%	Nee	-
009	0 – 50	Leem, sporen grind, resten wortels	30 x 30	0%	Nee	ASB2
010	0 – 50	Zand, sterk silexhoudend., sporen grind	30 x 30	0%	Nee	-

In het opgegraven materiaal van alle proefgaten is géén asbestverdacht (plaat)materiaal aangetroffen.

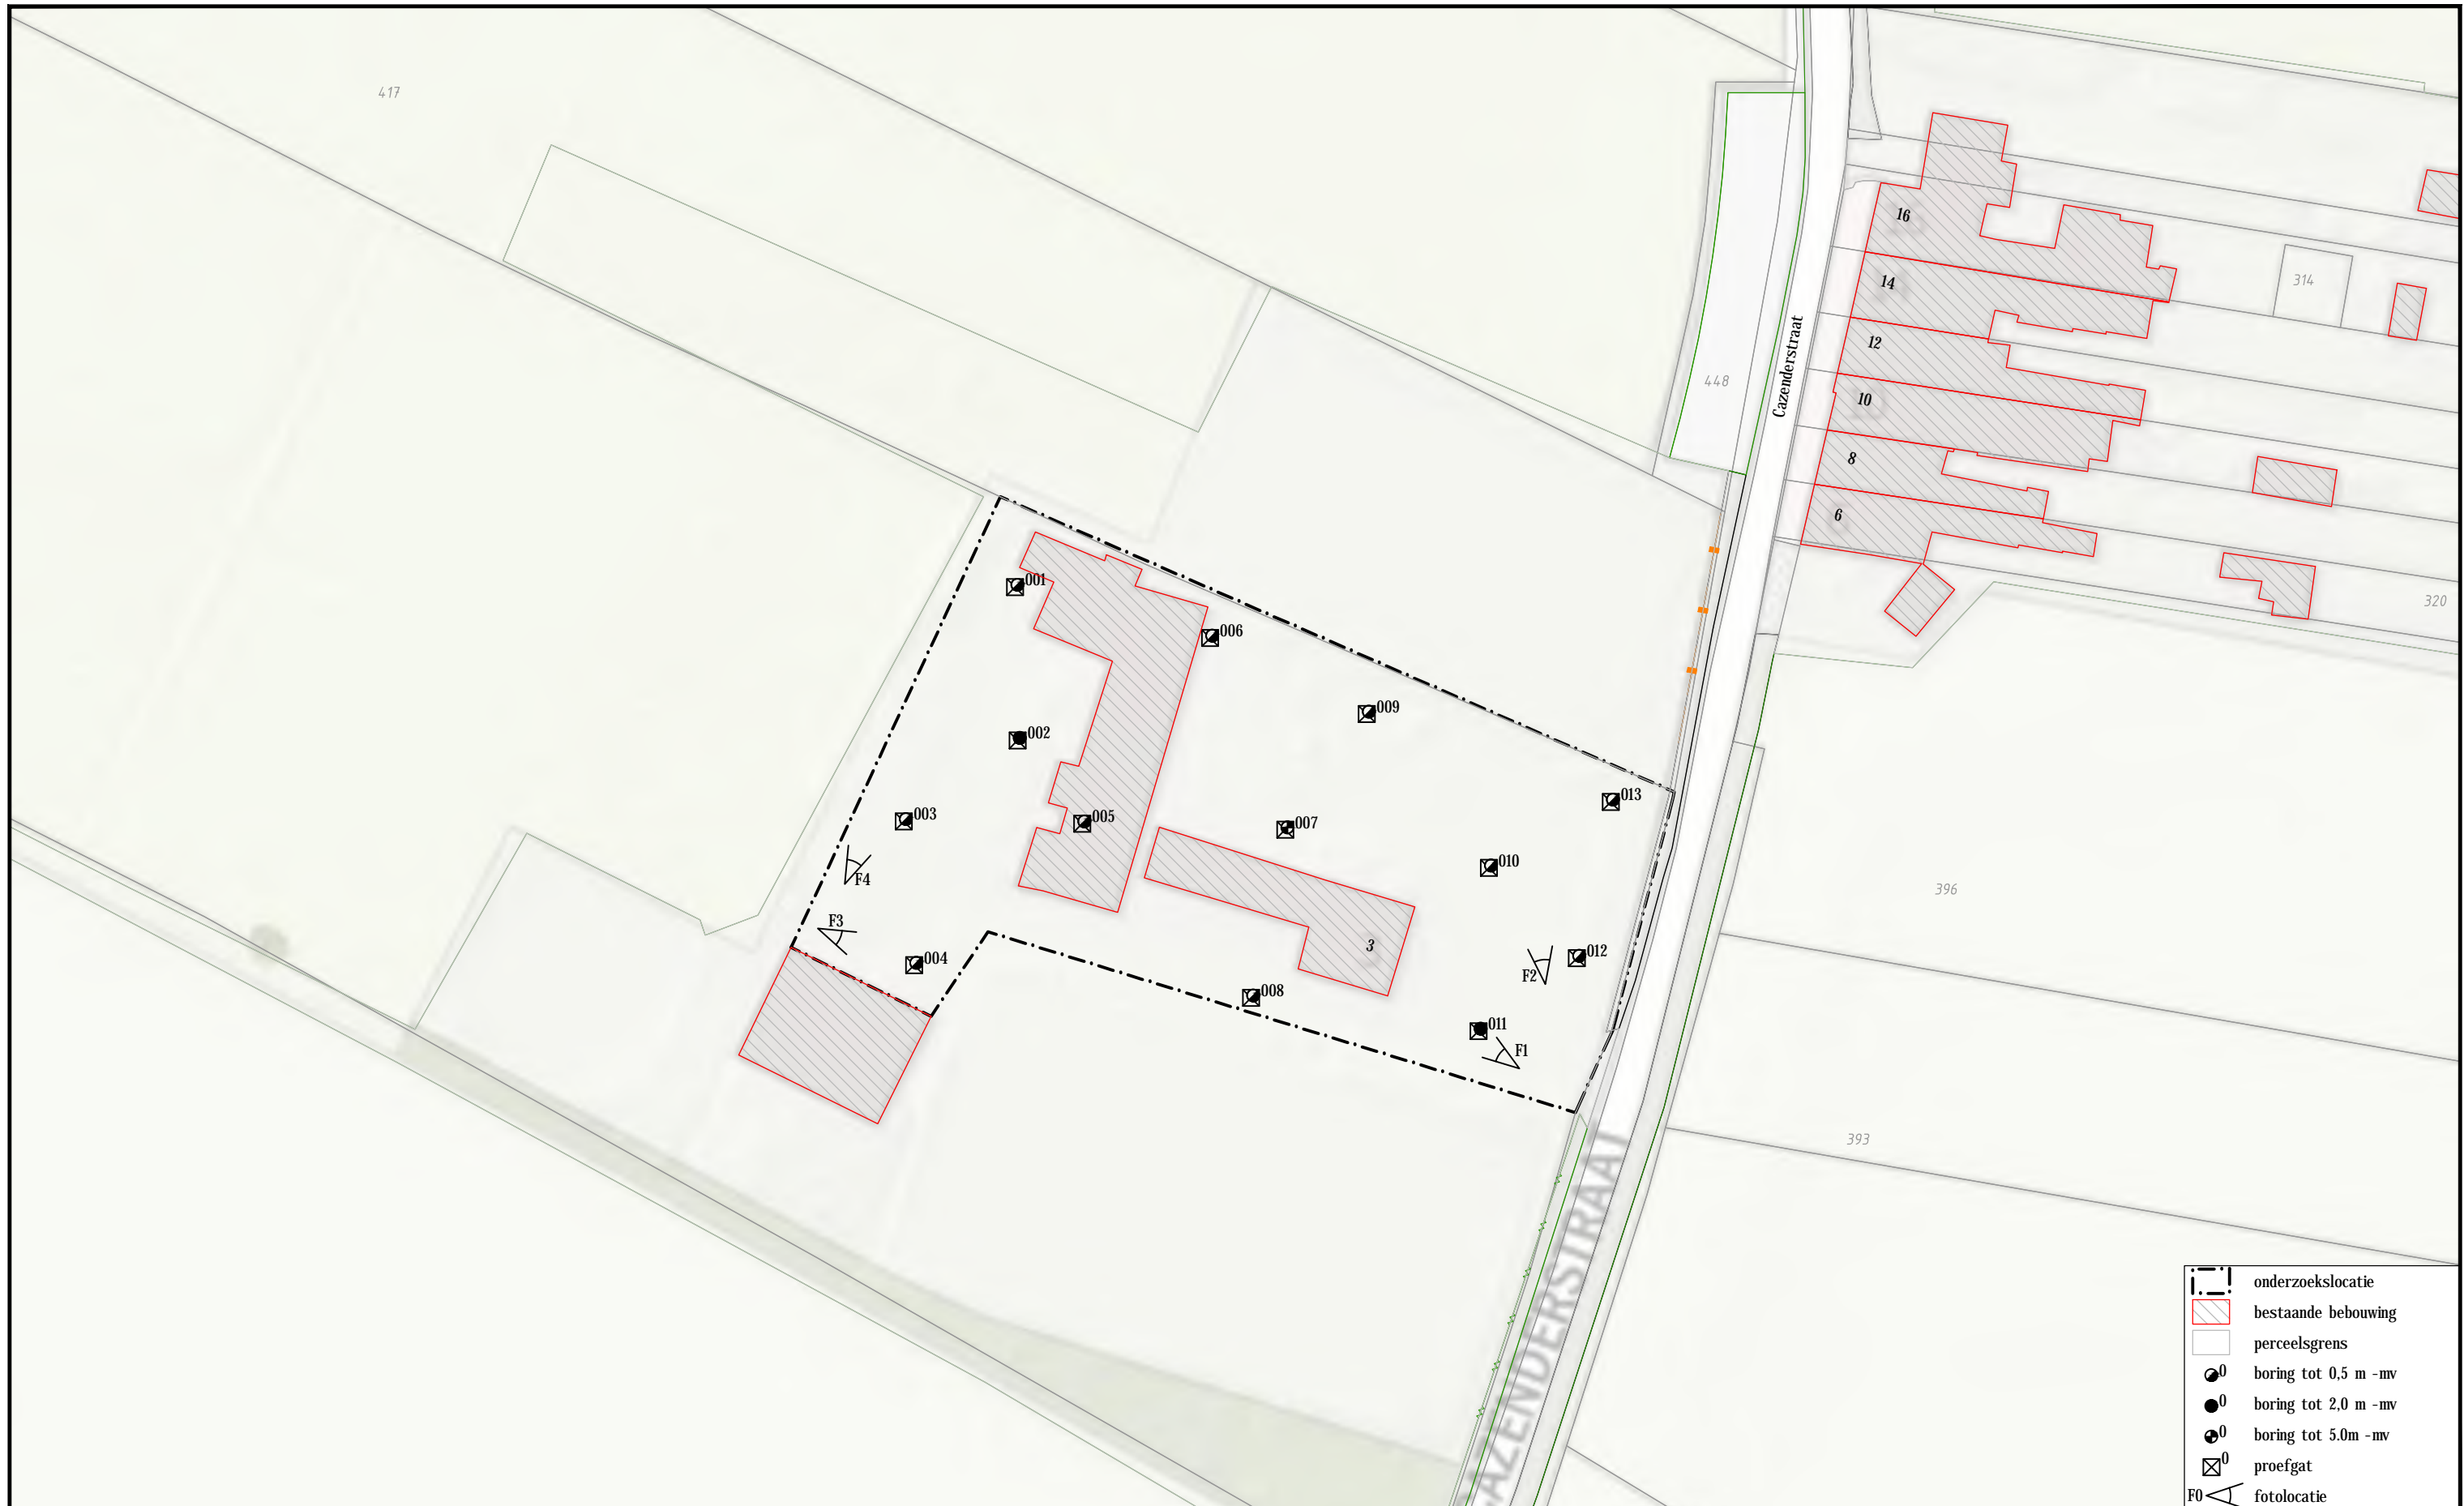
Bijlage 7 Situatietekening

De veldwerkzaamheden zijn uitgevoerd op 7 en 21 december 2018 conform BRL SIKB 2000 en het daarbij behorend protocol 2001 (Plaatsen van handboringen en peilbuizen, maken van boorbeschrijvingen, nemen van grondmonsters en waterpassen). De veldmedewerker die de werkzaamheden heeft uitgevoerd, de heer L. Idili, is in dit kader geregistreerd bij het Ministerie van Infrastructuur en Waterstaat (IenW). Tijdens de veldwerkzaamheden is assistentie verleend door de heer R.E. Rinia. Een tekening met de ligging van de uitgevoerde boringen is toegevoegd als bijlage 8.
