Aan : Mevrouw M. Arntz (Waterschap Roer en Overmaas)  
 Van : De heer J. Schunselaar (Royal Haskoning)  
 Datum : 24 juni 2011  
 Kopie : --  
 Onze referentie : 9W7117.A0/N001/JS/FJ/Maas

**Betreft : Herinrichting Slibvang Kanjel en Gelei Onderdeel 3, flora en fauna quickscan**

Deze notitie betreft het onderdeel quickscan flora en fauna voor het project Herinrichting Slibvang Kanjel en Gelei.

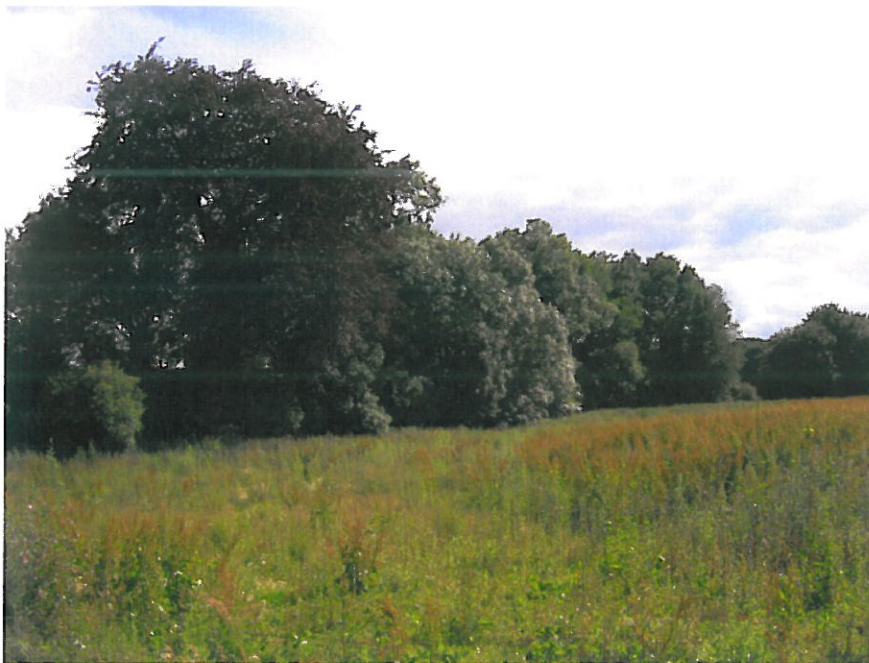
**Foto 1: Bomenrijen Rothem, zuidzijde**

De bomen langs het werkgebied zijn niet dusdanig groot dat hier slaapplekken voor vleermuizen te verwachten zijn. Eén boom, een beuk, dichtbij de molen is zodanig van omvang dat hier holten in kunnen zitten die door vleermuizen gebruikt worden. Wel zouden de bomenrijen als vliegroutes kunnen fungeren.

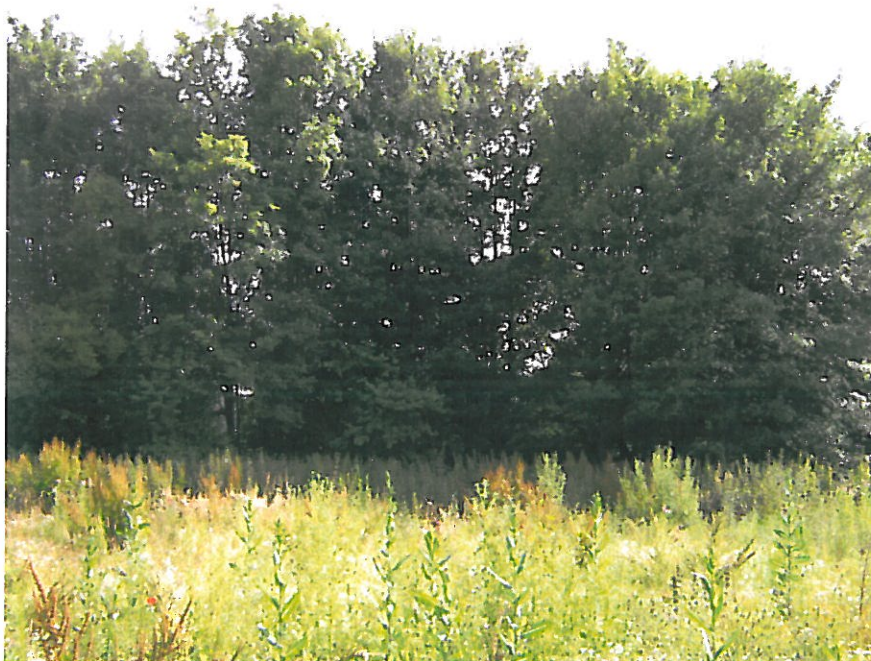
**Foto 2: Bomenrijen Rothem, westzijde langs Maastrichterweg**

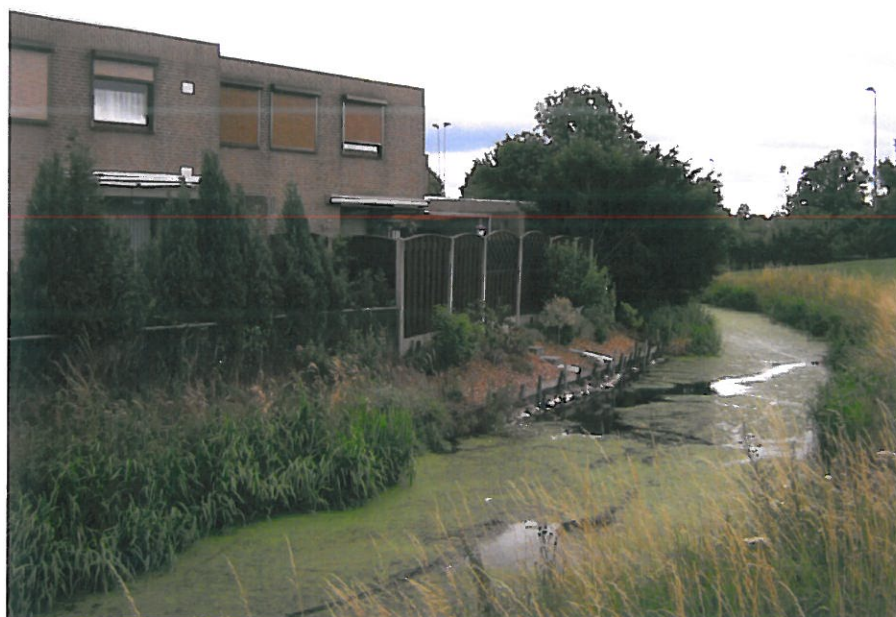
Ook bij de Kanjel heeft een locatiebezoek plaatsgevonden. De beek loopt hier direct achter de achtertuinten van de bebouwing langs. Soms grenzen de tuinen direct aan de beekoever, of hebben tuinen een directe verbinding met de beek.

De vegetatie langs de beek bestaat uit glanshaver; daartussen zijn geen bijzondere soorten aanwezig. De beek is zelf grotendeels bedekt met kroossoorten. Aangetroffen zijn een waterhoen en enkele (soep-)eenden. De enige beschermde soorten die hier zouden kunnen voorkomen zijn groene en bruine kikker. Er is een kikker gehoord die in het water sprong tijdens het locatiebezoek.

Foto 3: Locatie Kanjel achtertuinen die grenzen aan de beek

**Conclusie:** de locatie van de werkzaamheden is zodanig van aard dat geen beschermde soorten geschaad kunnen worden.
