HISTORISCH BODEMONDERZOEK

KASENNERWEG 1

TE BUNDE

# Rapportage historisch bodemonderzoek

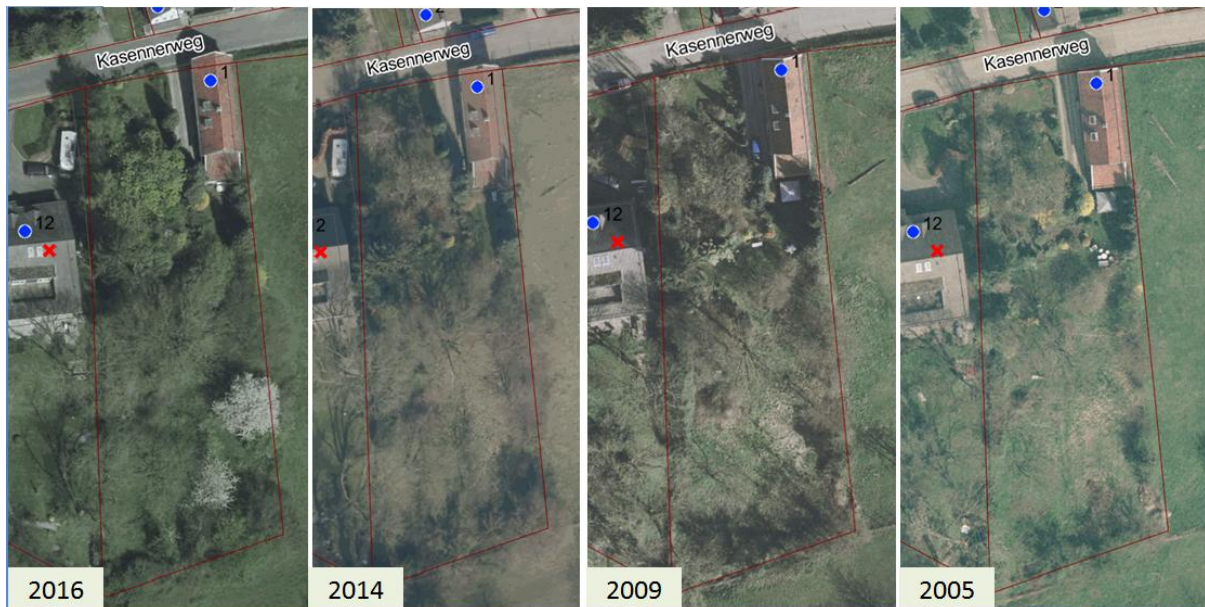
Op onderstaande luchtfoto's uit de periode 2005 - 2016 is de locatie weergegeven.

Momenteel is de onderzoekslocatie bebouwd met een woonhuis. Op het westelijke deel van de onderzoekslocatie is een open veldschuur aanwezig. De oprit direct naast het huis is voorzien van een klinkerverharding. Het is voornamelijk niet bekend of zich onder de klinkerverharding een fundatielaag bevindt en indien aanwezig van welke aard.

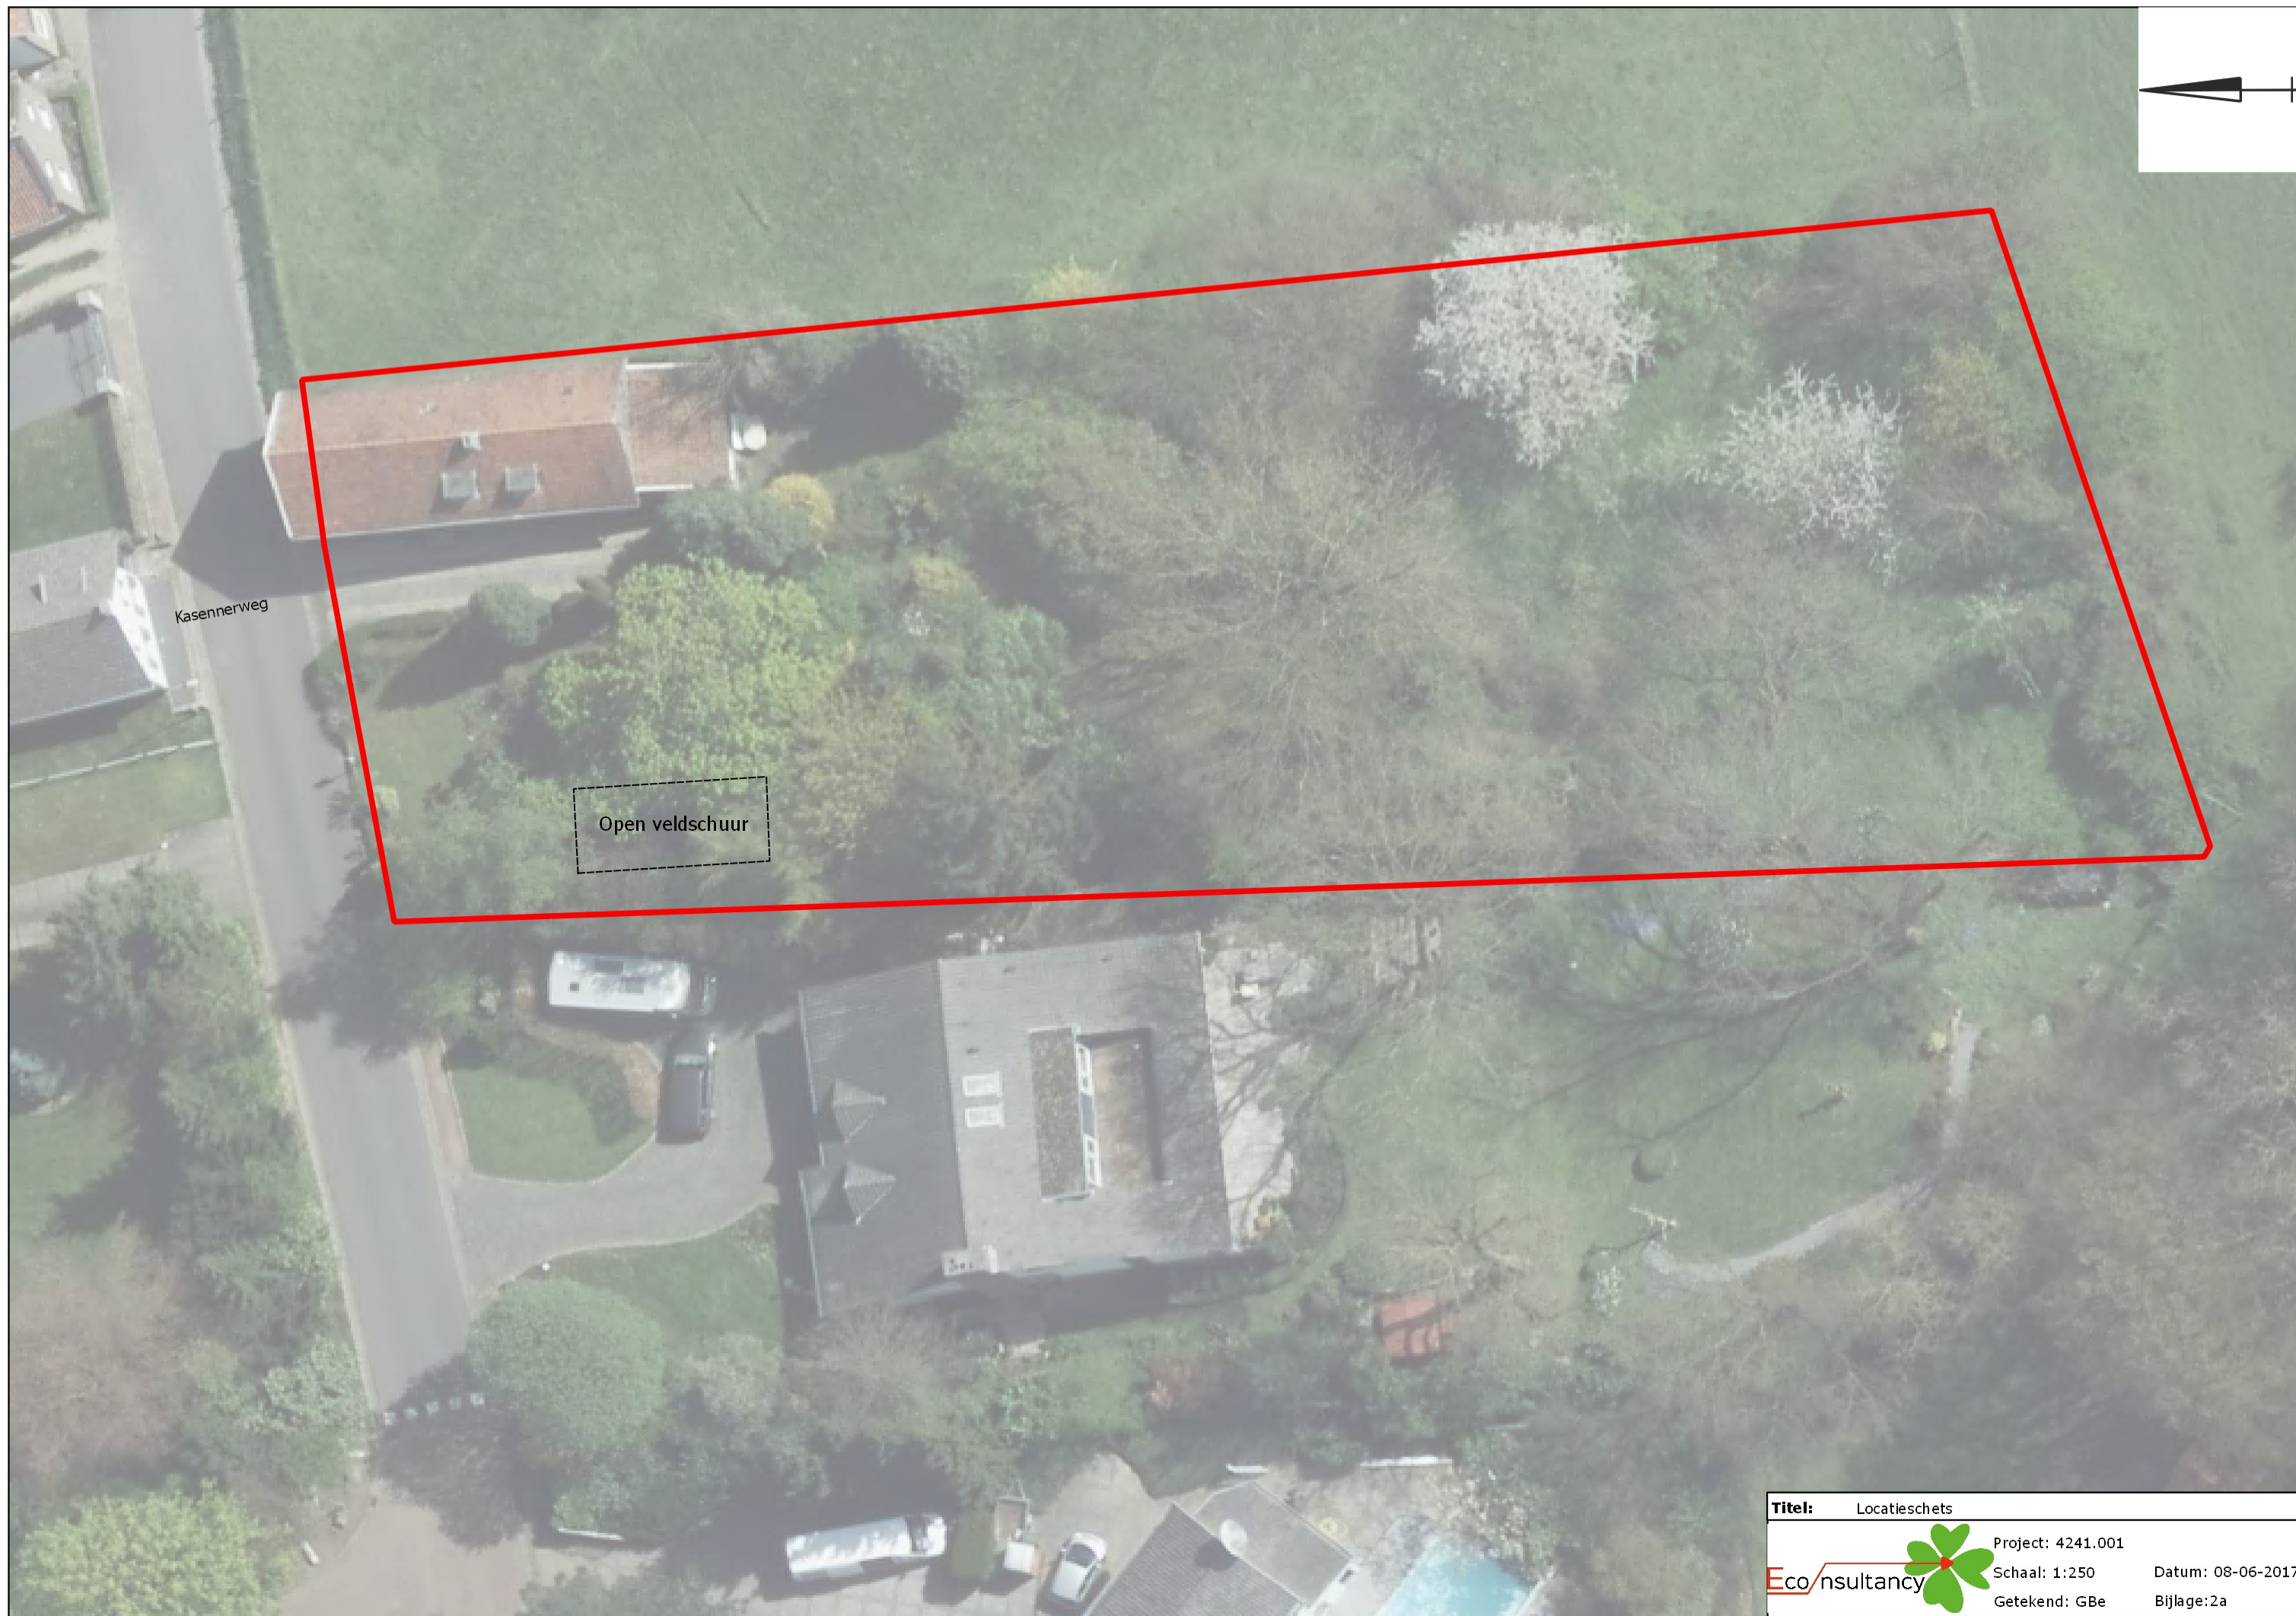
In bijlage 2a is de huidige situatie op een locatieschets weergegeven. Bijlage 2b bevat enkele foto's van de onderzoekslocatie.
