Asbestinventarisatierapport conform Procescertificaat asbestinventarisatie

Kerkgebouw
Burchtstraat 2, Bunde

opdrachtgever: Terra Projects B.V.
projectnummer: 23-1681

datum rapportage: 18-09-2023
revisiedatum / versie: versie 1
datum interne autorisatie: 19-09-2023
verval datum rapport: 19-09-2026

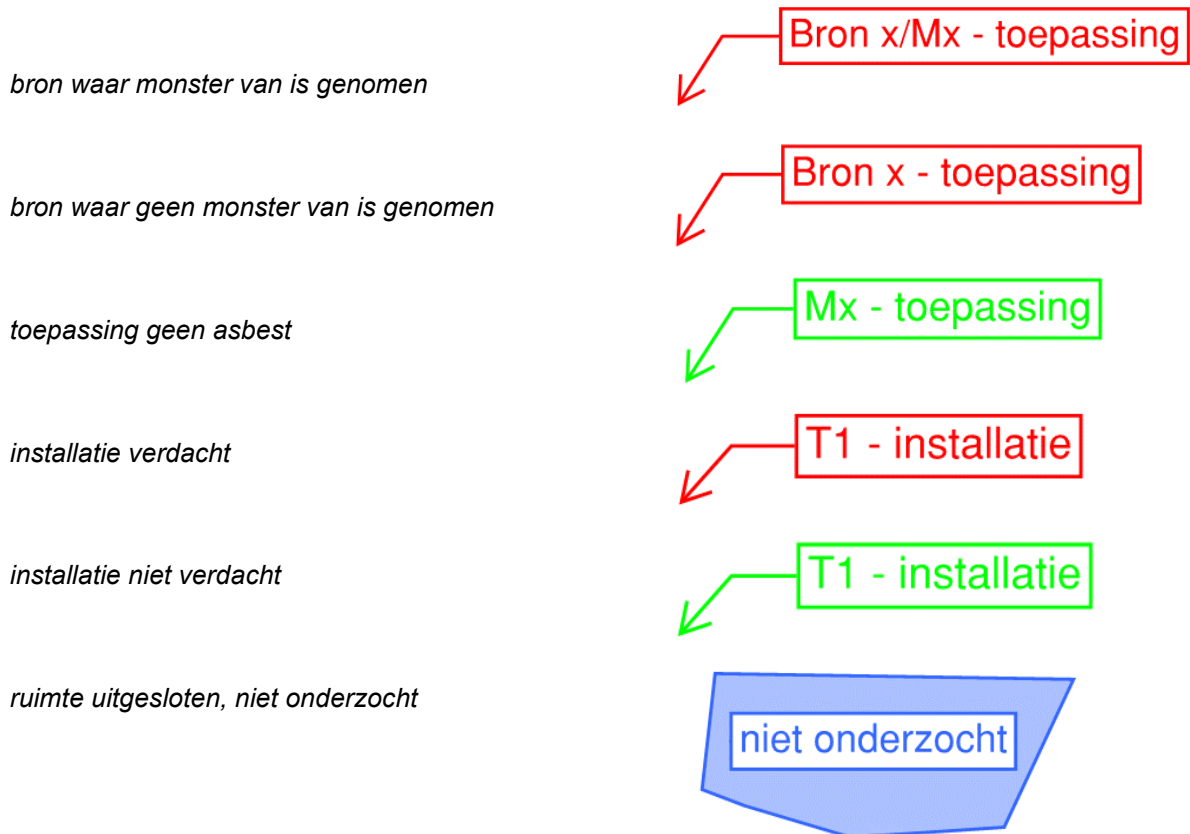
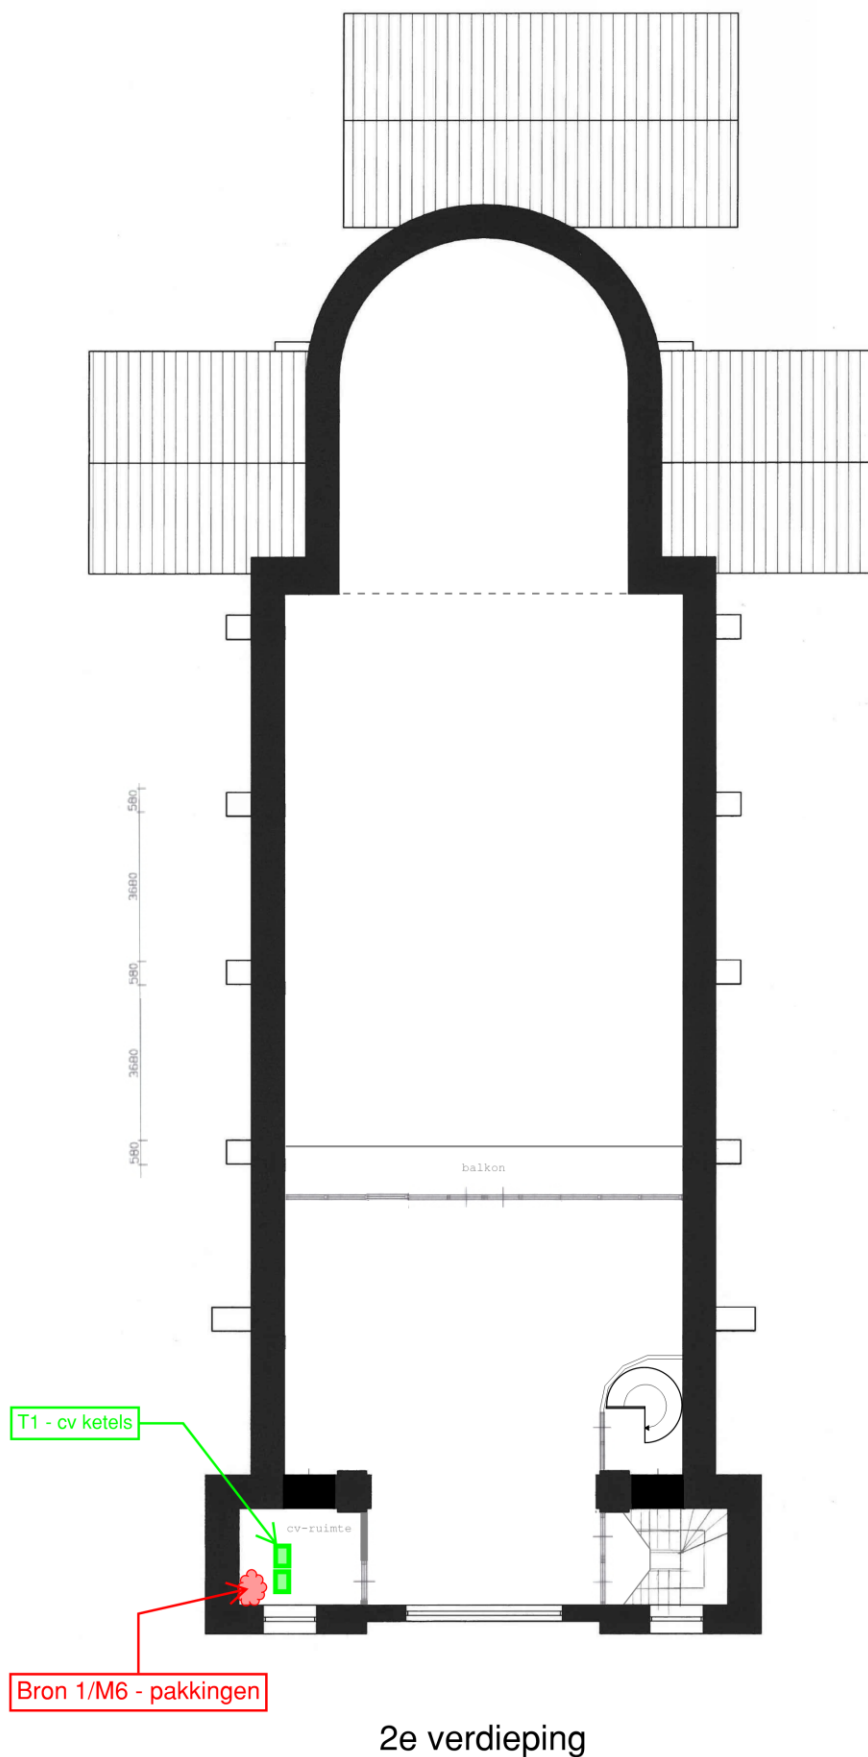
Bijlage A. Locaties van aangetroffen toepassingen

In deze bijlage zijn de plattegronden met daarin de aangetroffen toepassingen weergegeven. Indien geen originele plattegronden ter beschikking zijn gesteld, is een schematische weergave van de onderzochte locatie gemaakt.
