# Bouwhistorische verkenning

## Sint-Agneskerk, De Auw Kerk Bunde

Januari 2023 (aanvulling p.36 per december 2024)

## Burchtstraat 2, Bunde

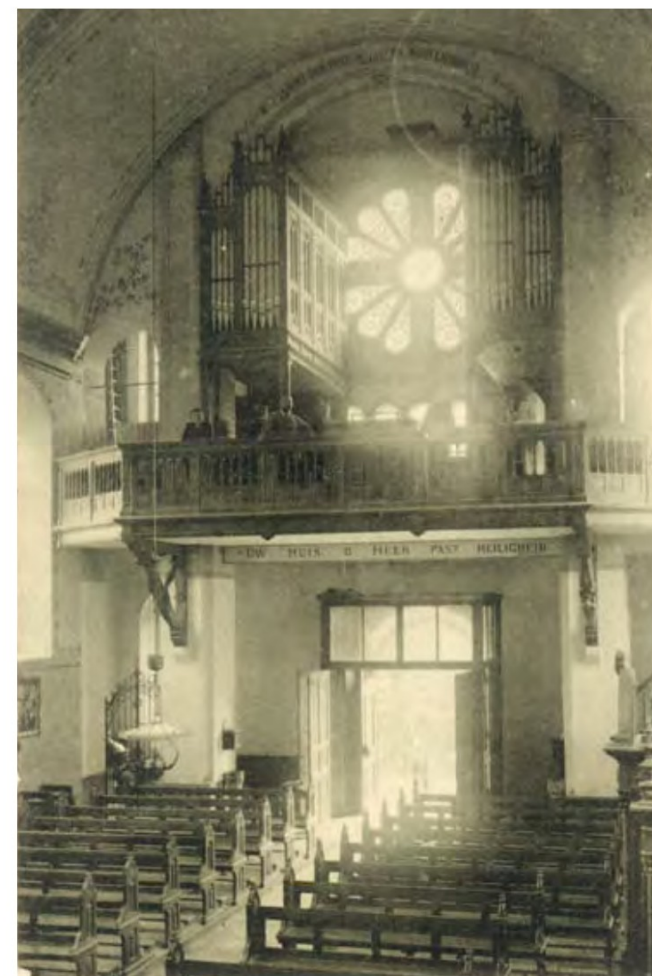
*Afbeelding 1 Historische foto van het interieur van de kerk in ca. 1909, zicht richting het oksaal (bron: Beeldbank RHCL)*

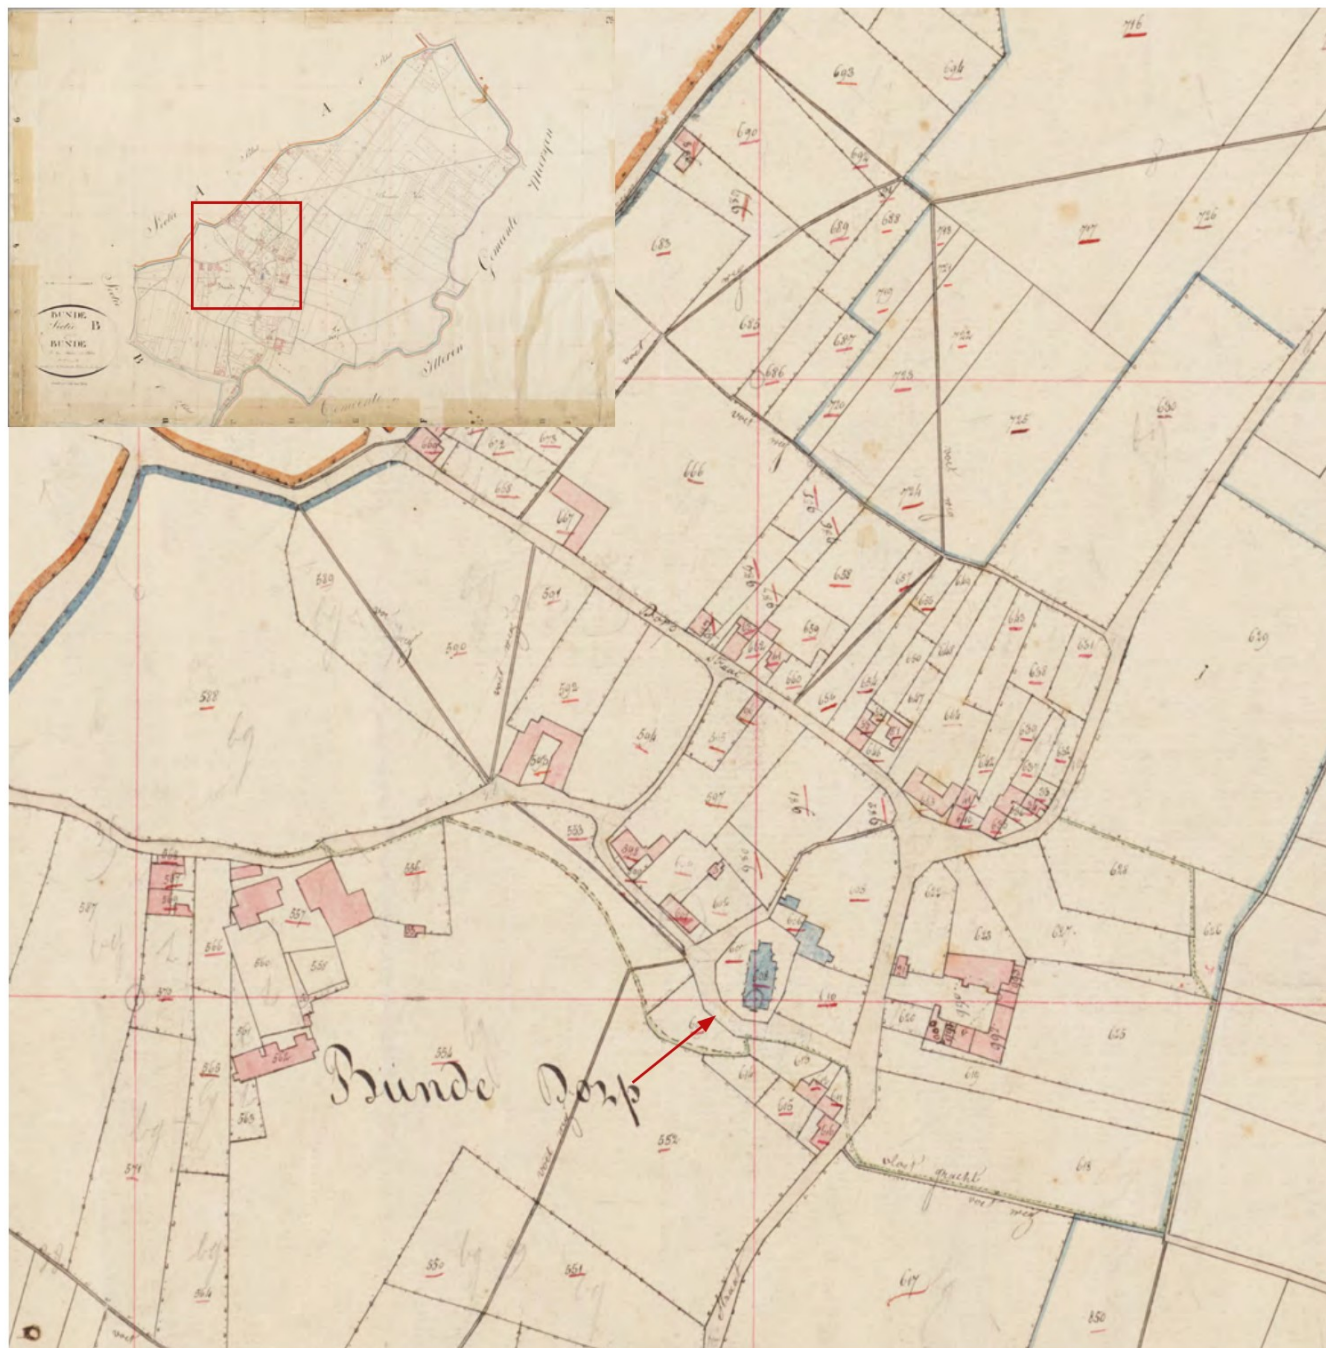
Afbeelding 5 Kadastraal minuutplan 1811-1832, de parochiekerk en de pastorie van Bunde zijn in blauw gemarkeerd (bron: Beeldbank RCE, MIN11020B02)

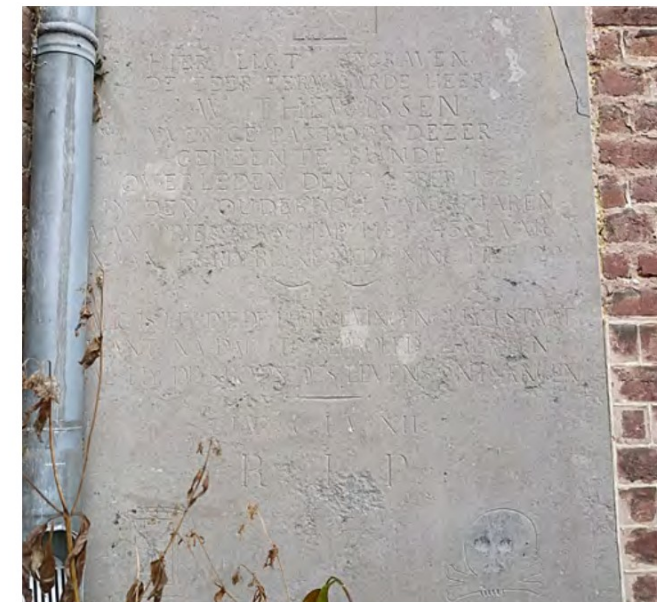
Afbeelding 9 Grafsteen van pastoor Thewissen, ingemetseld in de gevel van noordelijke zijkapel

Hoewel het kerkgebouw in slechte staat verkeerde en de toren zelfs op instorten stond, zou het nog tot 1821 duren voordat de eerste plannen werden gemaakt voor de restauratie van de kerk en de toren, alsook vergroting van de kerk. Het kerkbestuur vroeg subsidie om in de kosten tegemoet te komen aan de koning. Het gemeentebestuur onderstreepte dit verzoek maar kon zelf niet bijdragen aan de kosten. Op 4 juni 1822 sloeg de bliksem in de kerktoeren, de schade hiervan werd direct hersteld. In 1825 overleed pastoor Thewissen, die in zijn testament had aangegeven te willen worden begraven op het kerkhof van Bunde. Zijn grafsteen is thans ingemetseld in de buitenmuur van de later gebouwde noordelijke zijkapel.

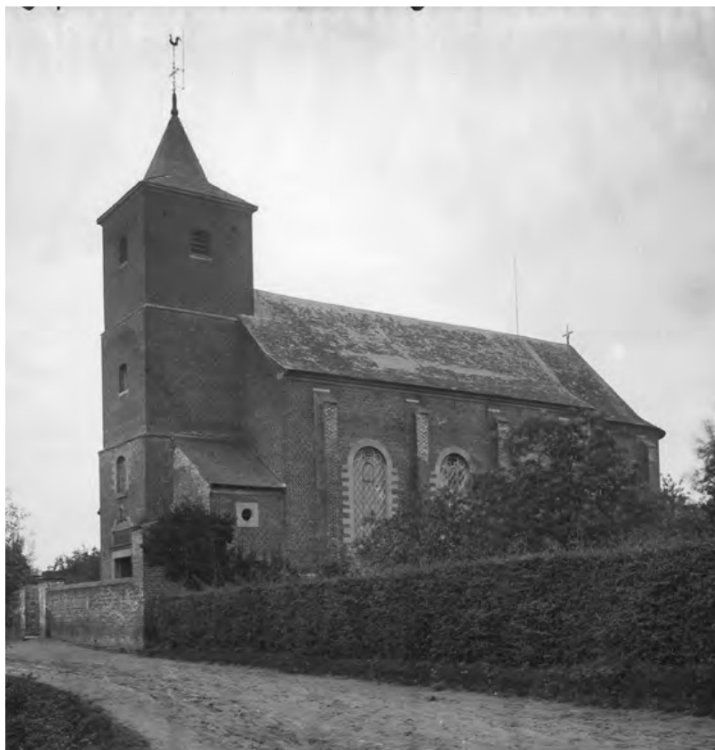
Afbeelding 10 De parochiekerk omstreeks 1904, bestaande uit een toren, een schip van drie traveeën en een halfroond koor (bron: Beeldbank RCE)

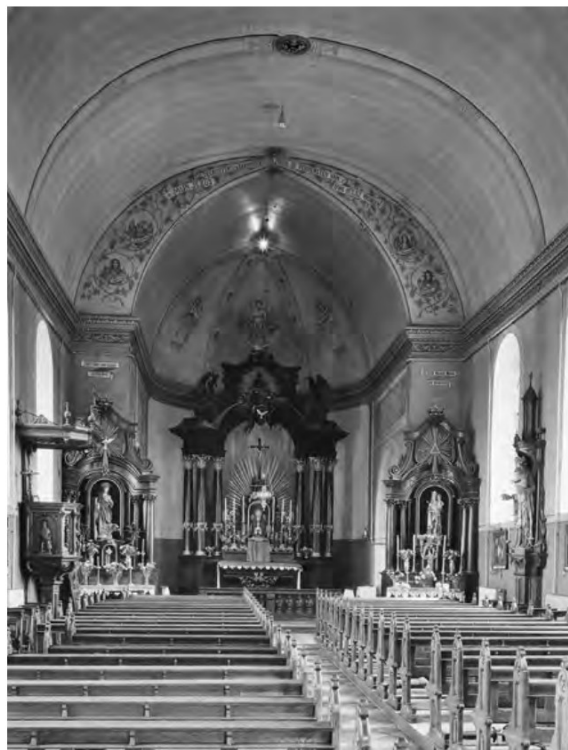
Afbeelding 11 Interieur van de kerk, met het neobarok altaar uit ca. 1855 van atelier Ramakers, foto dd. 1958 (bron: Beeldbank RCE)

In 1849 werd er een overeenkomst gesloten tussen het kerkbestuur en de heren J.W. en J.P. Ramakers voor het maken en leveren van een nieuw altaar. Het neobarok altaar werd in 1855 geconsacreerd. Dit altaar heeft tot de sluiting van de kerk dienst gedaan, en werd in 1967 verplaatst naar de Sint Stephanus kerk in het Duitse Grevenbroich-Elsen.

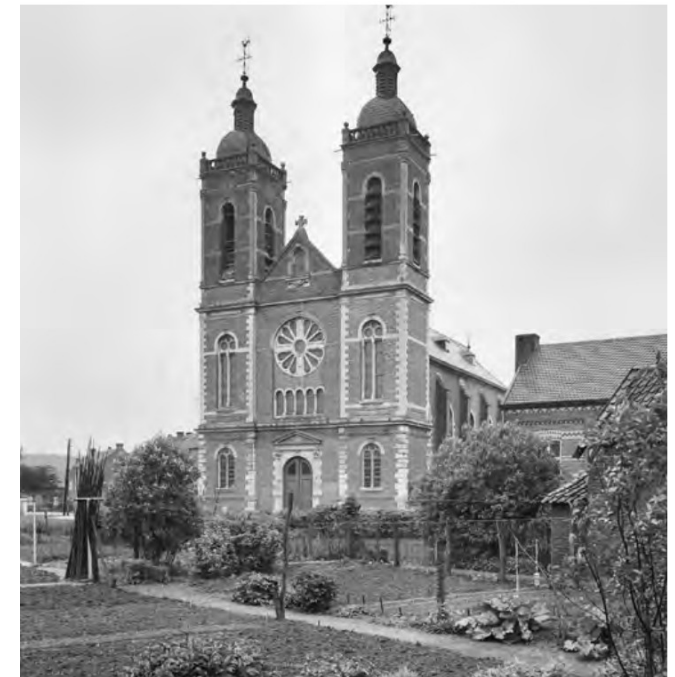
Afbeelding 14 Voorzijde na uitbreiding met dubbeltorenfront (bron: Beeldbank RCE, 1962)

In 1904/1905 vond er een ingrijpende restauratie en verbouwing van de kerk plaats naar ontwerp van Nic Ramakers en N. Bingen. De oude toren werd afgebroken en de kerk werd met twee traveeën uitgebreid richting het westen alsook voorzien van een nieuw dubbeltorenfront. Het werk werd uitgevoerd door aannemer J. Muijres uit Sittard. In 1907 verrees vervolgens een nieuwe kerkhofmuur, de aanbesteding en het leveren van het benodigde ijzerwerk werd gegund aan H. Bastings en J. Lagro. In dat jaar werd tevens het voorplein aan de kerk verfraaid en verbeterd.

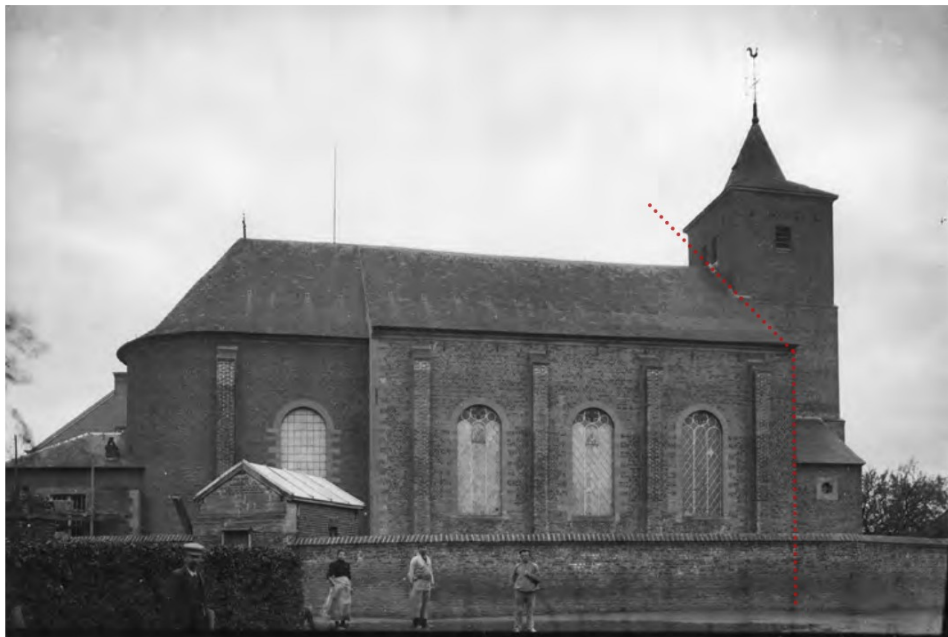
*Afbeelding 15 De parochiekerk omstreeks 1904, geheel links in beeld tegen het koor is de oude, lagere sacristie zichtbaar. Tevens zichtbaar zijn de oude kerkmuur en het lijkenhuisje (gesloopt). In rood de locatieaanduiding van de thans aanwezige bebouwing (bron: Beeldbank RCE)*

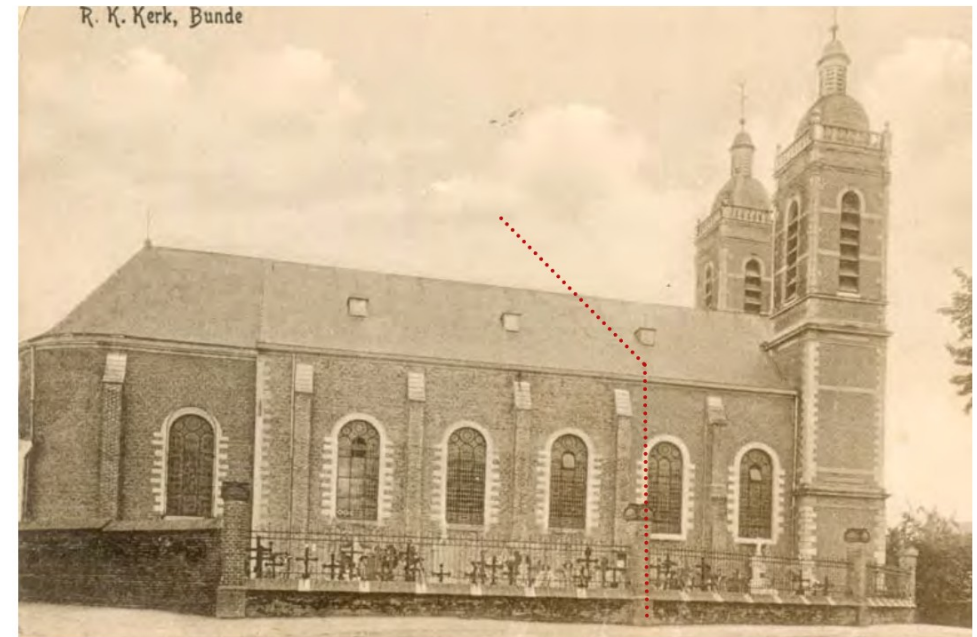
*Afbeelding 16 De parochiekerk omstreeks 1920, na westwaartse uitbreiding en de bouw van het dubbeltorenfront. Ook de glas-in-lood ramen zijn vervangen en in het dak zijn dakkapellen toegevoegd. Tevens in beeld de nieuwe kerkhofmuur met ijzerwerk (bron: Beeldbank RHCL)*

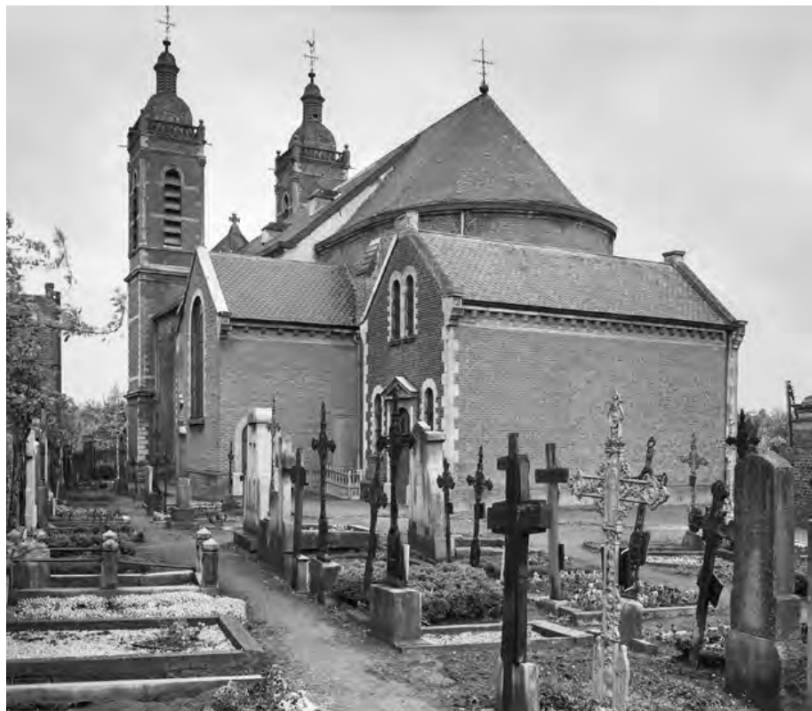
Afbeelding 17 De kerk gezien vanaf het kerkhof (thans verdwenen). Zicht op de twee torens, het halfronde koor met zijkapel daterend uit 1925 en de sacristie uit 1904/1905 (bron: Beeldbank RCE)

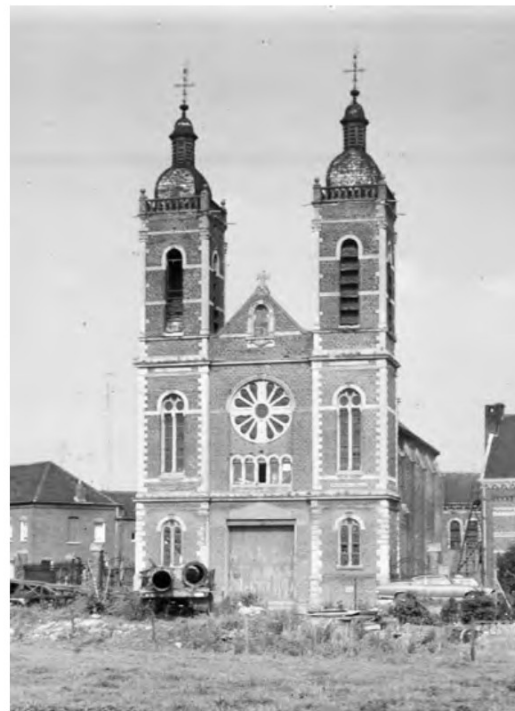
Afbeelding 18 De kerk omstreeks 1971, na sluiting voor de eredienst. De entreepartij is verwijderd en vervangen door een garagepoort (bron: Beeldbank RCE)

De symmetrische voorgevel bestaat uit een entreepartij van mergelblokken en is voorzien van dubbele glazen deuren. De onderste blokken zijn uit Naamse steen. Na de sluiting van de kerk voor de eredienst is de oorspronkelijke neorenaissance entreepartij vervangen geweest, zoals te zien op een foto uit 1971.

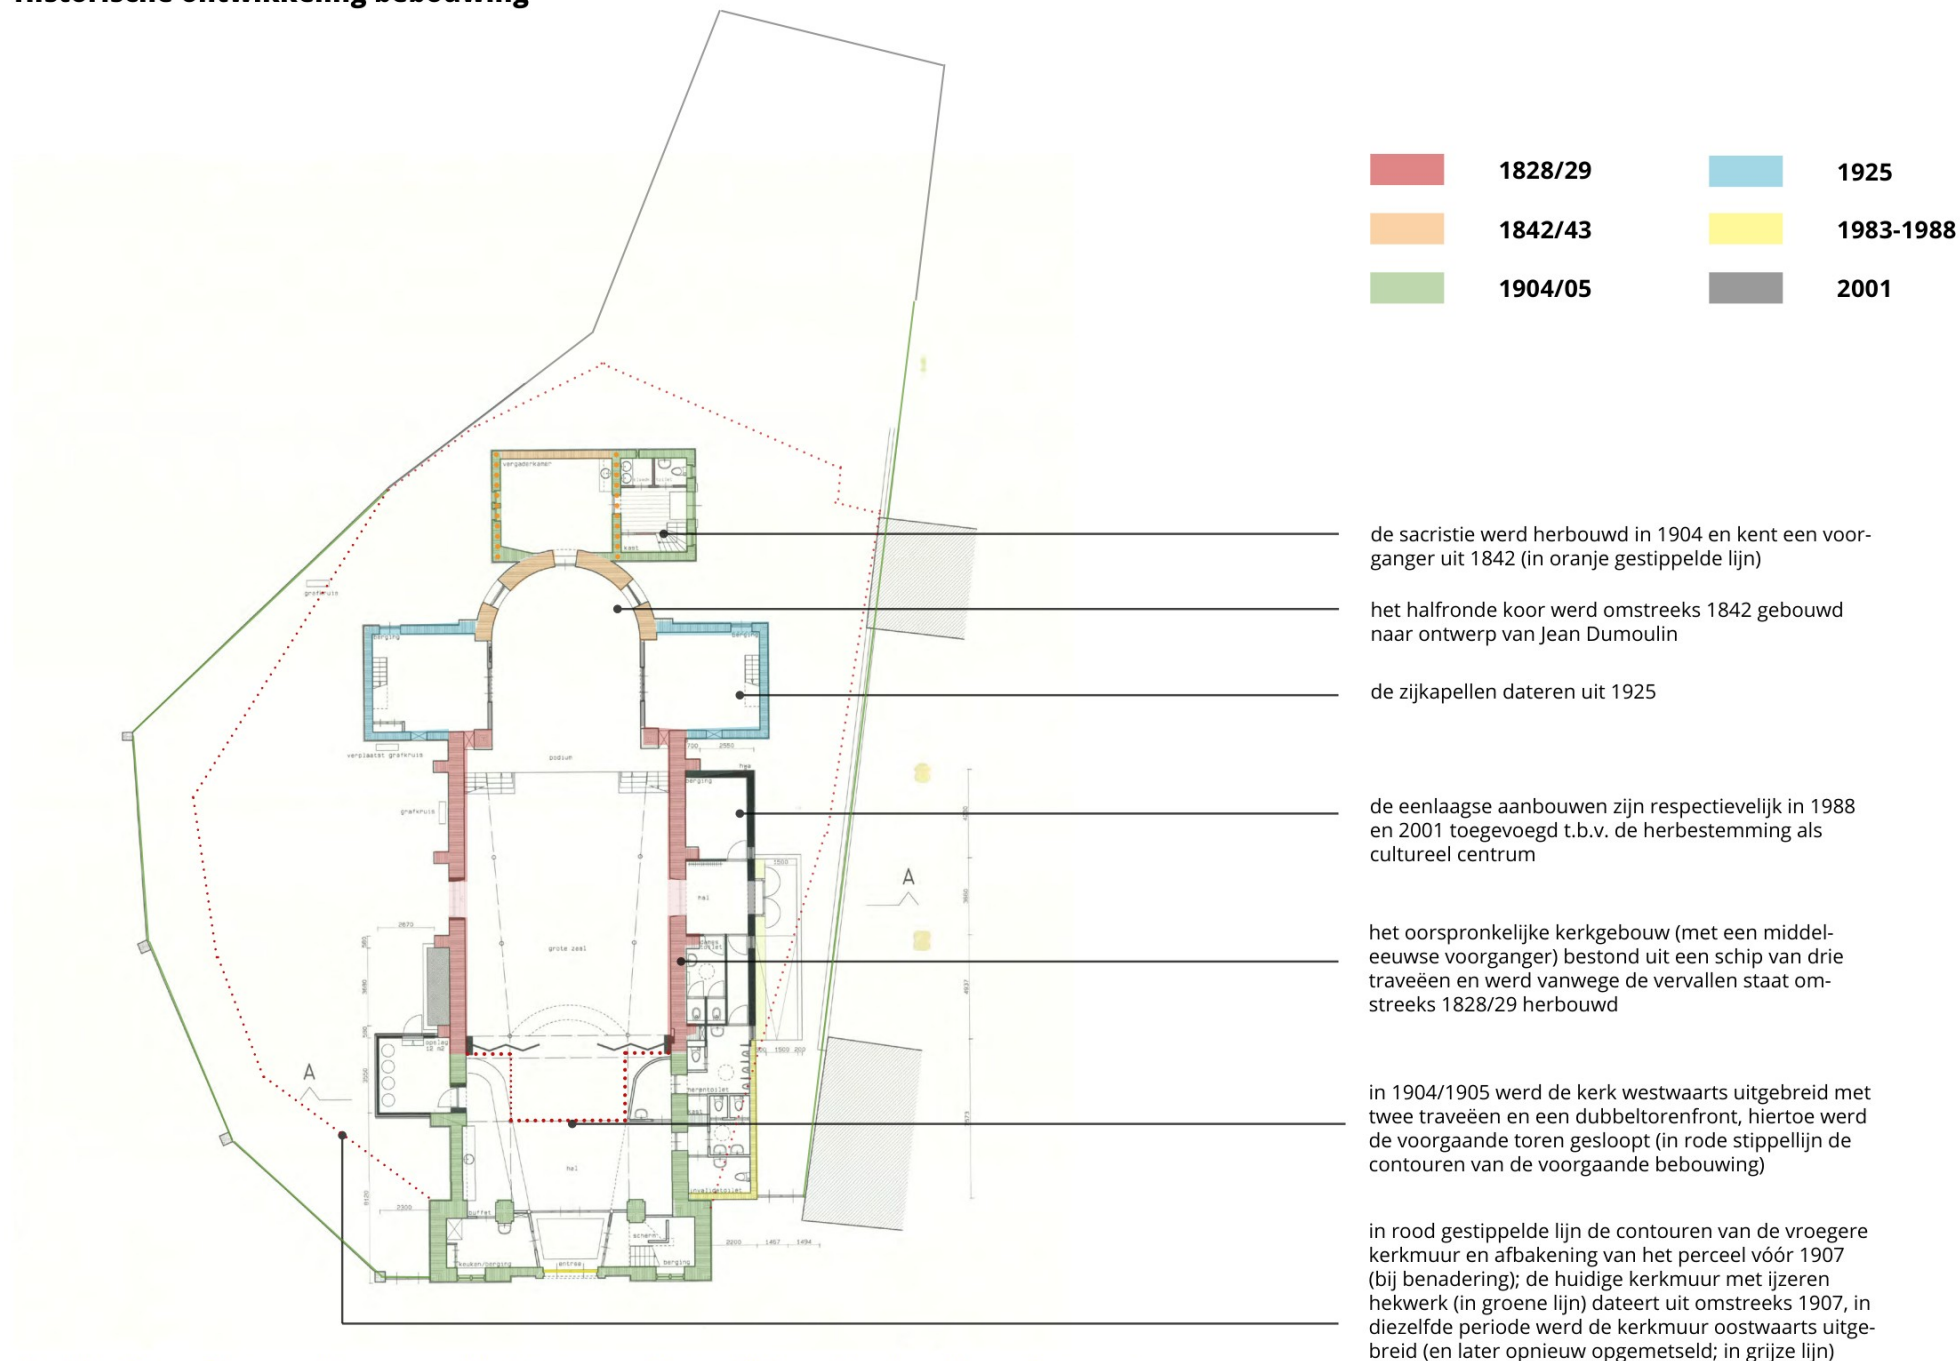
Afbeelding 26 Plattegrond begane grond Architectengroep Mertens BV, bewerking door Klement Rentmeesters

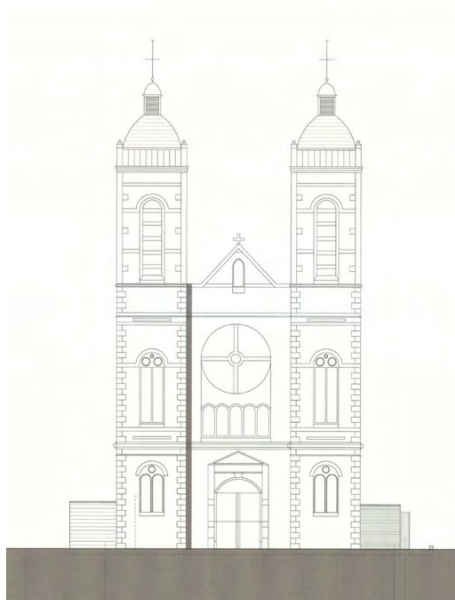
Afbeelding 28 Voorgevel (west)

In 1983 is deze (op de toegangsdeuren na) weer in ere hersteld en werd het fronton voorzien van het opschrift "RESTAVRATA ANNO DOMINI MXMLXXXIII" (gerestaureerd in het jaar 1983). Boven de ingang, ter hoogte van de verdieping, vijf gekoppelde rondboogvormige neorenaissance raamomlijstingen, onderling verbonden met zuiltjes en gevuld met helder glas van een latere datum. Daarboven een neogotisch

roosvenster met traceerwerk in de vorm van rozetenn en eenvoudig gekleurd glas-in-lood. Het middelste deel van de gevel wordt beëindigd in een topgevel met een rondboogvormige nis met een neogotische console uit mergel. Op de nok een sober kruis.

De middentravee wordt geflankeerd door twee vierkante hoektorens. De waterlijsten uit mergel lopen door over de gehele gevelbreedte. De metselwerk van de torens is op de hoeken uitgevoerd met van hoekkettingen uit mergel waarvan de onderste blokken zijn vervaardigd in ongepolijste Naamse steen. Aan de voorzijde beschikken de torens op de begane grond en ter hoogte van de verdieping over rondboogvormig raamvensters met een rond maaswerk, thans gevuld met helder glas. De derde torenverdieping heeft in ieder gevelvlak rondboogvormige galmgaten met houten galmborden. Ter hoogte van de bovenste waterlijst op de hoeken telkens een decoratief kapiteel uit mergel. De torens hebben een balustrade en samengesteld torendak, eveneens gedekt met leien en beëindigd met een gietijzeren windveer met een bol, kruis en haan.

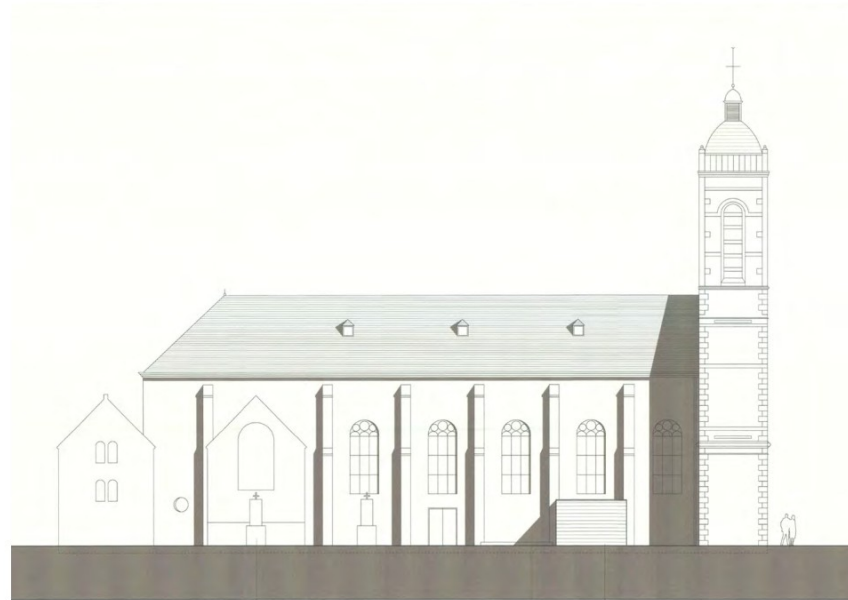
Afbeelding 29 Linker zijgevel (noord)

Ter plaatse van het schip bestaat de gevel uit vijf traveeën, met in iedere travee een hoog verticaal rondboogvormige vensteromlijsting met hoekkettingen uit mergel, enkel de bovenlichten bestaande uit traceerwerk met drie cirkels zijn thans gevuld met glas-in-lood met abstracte tekeningen. De gevel wordt ondersteund door steunberen. Ter plaatse van de tweede travee (vanaf de voorzijde) een aanbouw met plat dak van een latere periode. In de derde travee is een nooduitgang toegevoegd.

Ter hoogte van het koor een lagere zijkapel daterend uit 1925 onder een zadeldak. In de westelijke gevel twee

gekoppelde rondboogvormige vensteromlijstingen met diefijzers. De noordelijke gevel wordt beëindigd in een topgevel en is voorzien van één groter rondboogvormig venster met een glas-in-lood raam, herplaatst vanuit het koor. In de oostgevel een rondboogvormige toegangsdeur met natuurstenen omlijsting en een grafsteen van pastoor Thewissen. De zijkapel is voorzien van een neorenaissance kroonlijst met kraagstenen.

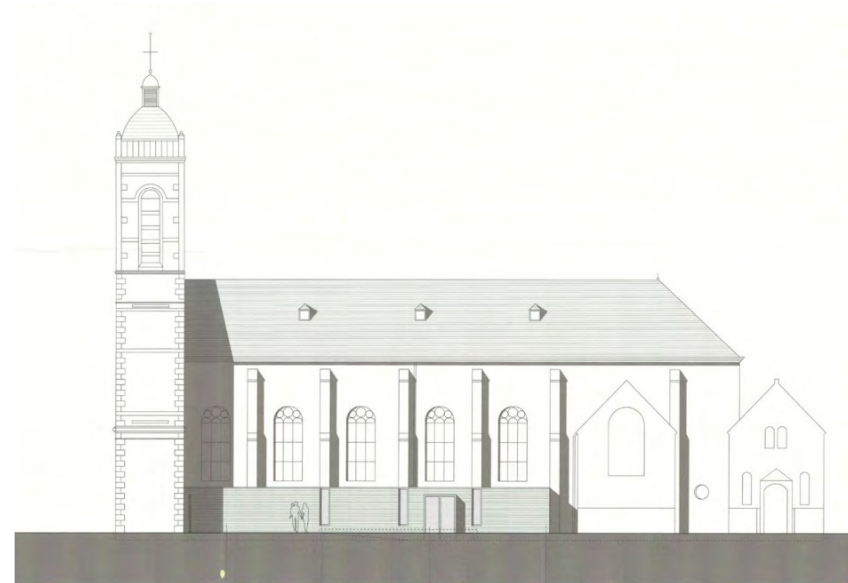
Afbeelding 31 Rechter zijgevel (zuid)

De oorspronkelijke rechter zijgevel aan de zuidzijde is vrijwel identiek aan de noordelijke zijgevel, van voor naar achter bestaande uit een toren, het schip, het koor met een aangebouwde identieke zijkapel. Te onderscheiden is de nieuwe aanbouw tegen de gevel van het schip, bestaande uit één bouwlaag onder een plat dak.

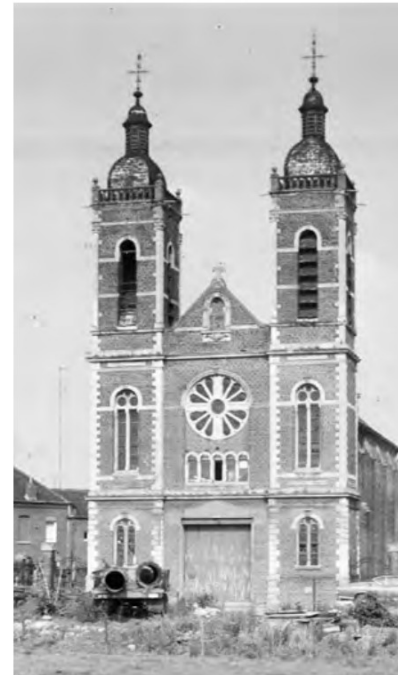
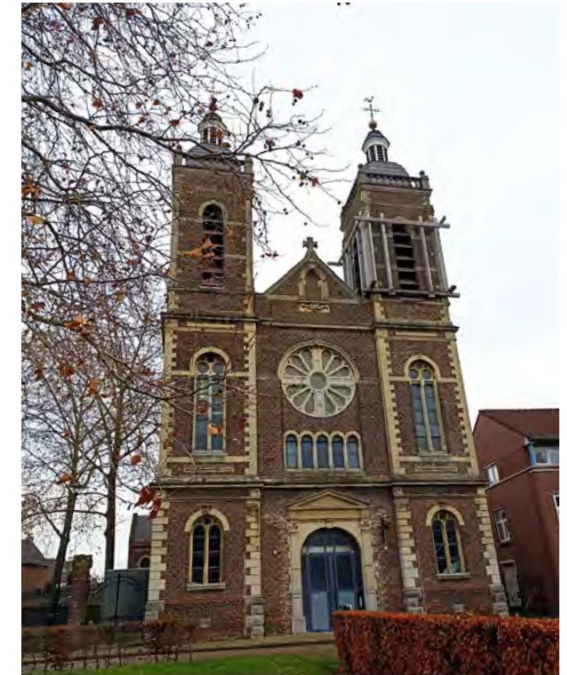
Afbeelding 33 Voorgevel

In 1983 is de neorenaissance entreepartij (op de toegangsdeuren na) weer gerestaureerd en hersteld, blijkt ook uit de aanhechting van het metselwerk. Het fronton werd voorzien van het opschrift "RESTAVRATA ANNO DOMINI MXMLXXXIII" (gerestaureerd in het jaar 1983).

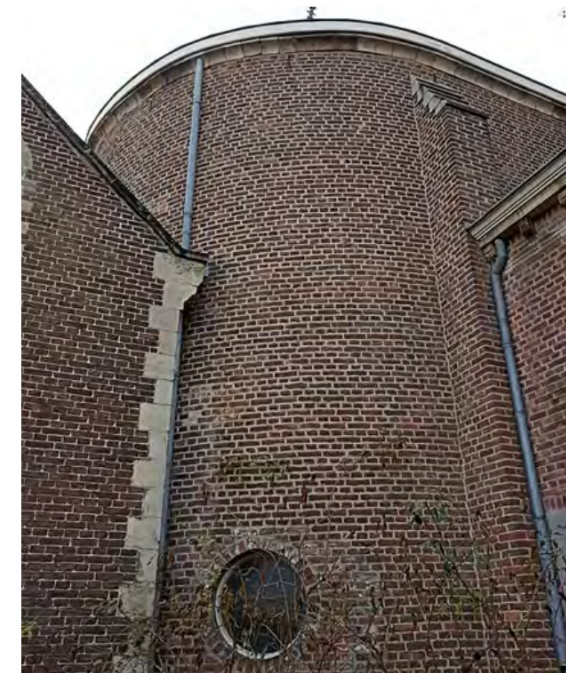
*Afbeelding 40 Oostzijde*

Zicht op de achterzijde - oostzijde - van de kerk, met koort, sacristie en de zuidelijke zijkapel. Het kerkhof is na sluiting van de kerk geruimd.

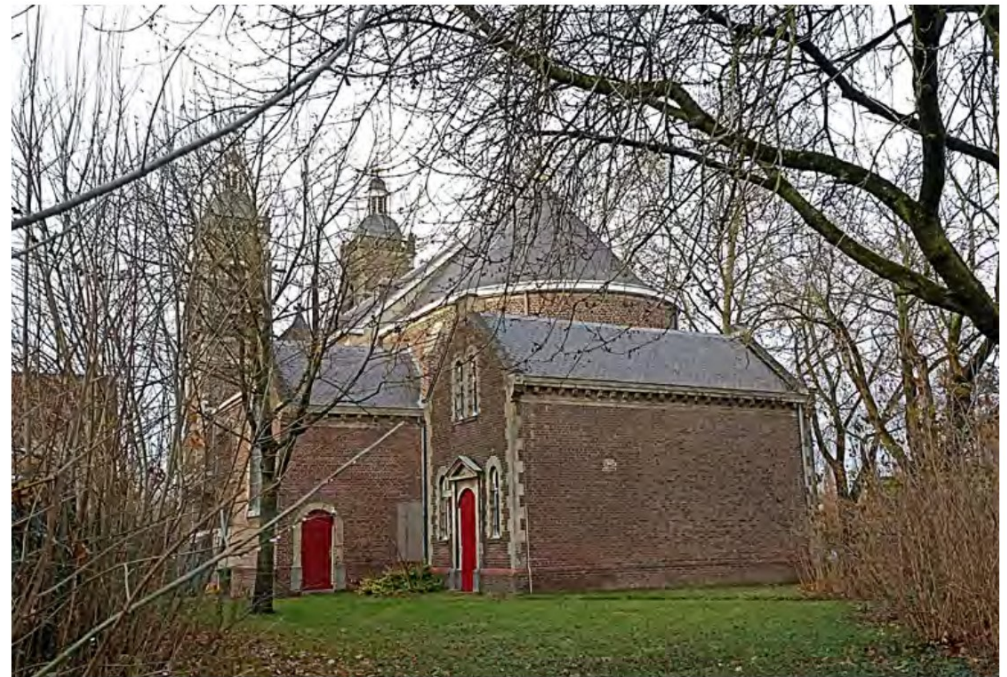
*Afbeelding 41 Detail sacristie*

De blinde gevel van de sacristie vertoont onregelmatigheden in het metselwerk en twee verschillende baksteengrotes. Waarschijnlijk is een deel van de oudere en lagere sacristie, gebouwd omstreeks 1842/43, gezien er tevens een bouwnaad (aangegeven met rode pijl) zichtbaar is ter plaatse van de locatie van het geveleinde van de "voorgaande" sacristie.

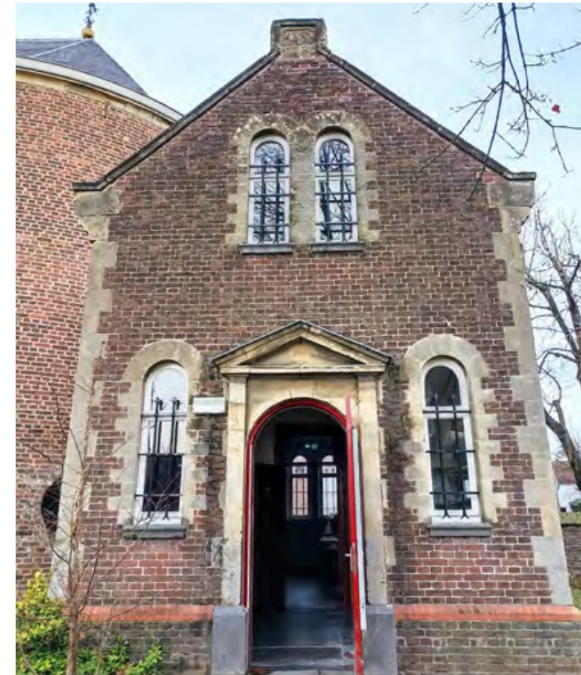
*Afbeelding 43    Noordelijke zijkapel*

In beide zijkapellen zijn de deuren uit 1925 nog aanwezig.

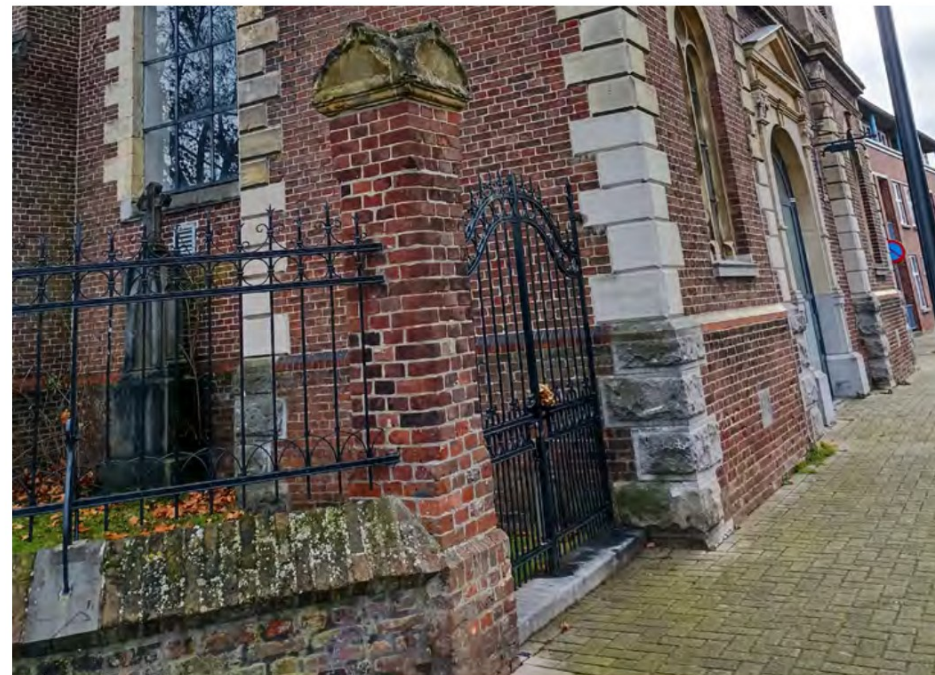
Afbeelding 59 Kerkmuur

Detailfoto van de laatste pilaster: de bakstenen, grotendeels van het voegwerk (specie van kalk en zand) en de afdekstukken van mergel zijn eveneens te dateren uit 1907 en zodoende nog oorspronkelijk. Plaatselijk is het voegwerk hersteld met een cementspecie, te zien aan de grijze kleur (ter plaatse van de rode pijl).

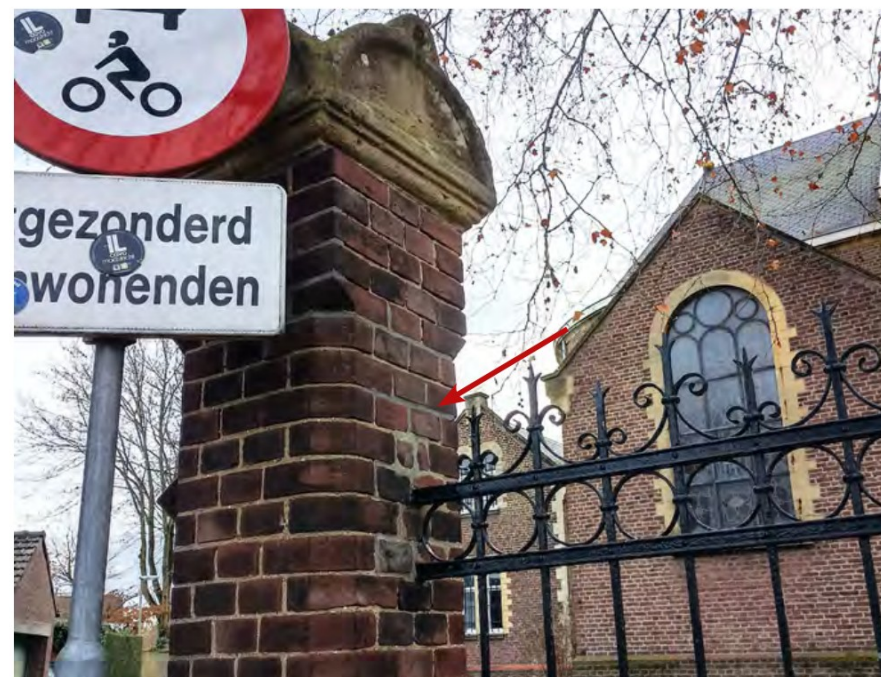
Afbeelding 60 Kerkmuur

Het metselwerk van de kerkmuur aan de achterzijde van de kerk is grotendeels opnieuw opgetrokken, waarbij op enkele plaatsen oudere stenen zijn hergebruikt of delen metselwerk die nog goed genoeg werden geacht zijn blijven staan. Zo is de huidige muur aan de kant van de pastorie (rechts in beeld) nog grotendeels origineel en te dateren uit het eerste kwart van de 20ste eeuw, te zien aan het oudere voegwerk van kalk en zand. De verdere kerkmuur ter plaatse van het achtergelegen pad (links in beeld) is vrijwel overal opnieuw opgemetseld, te zien aan de losse stenen met kalkresten in het metselwerk en de cementspecie.

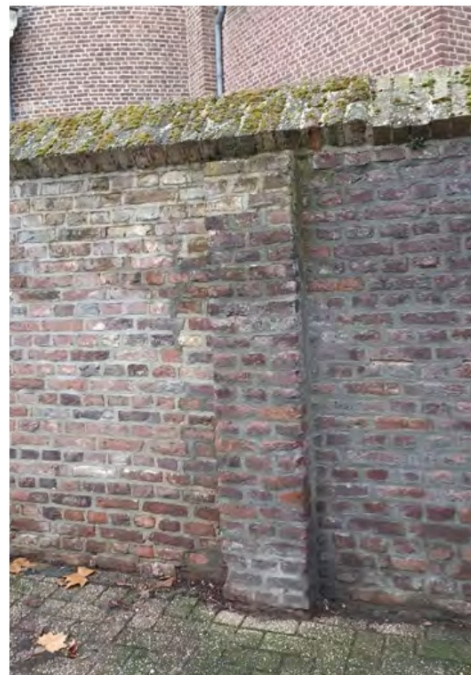
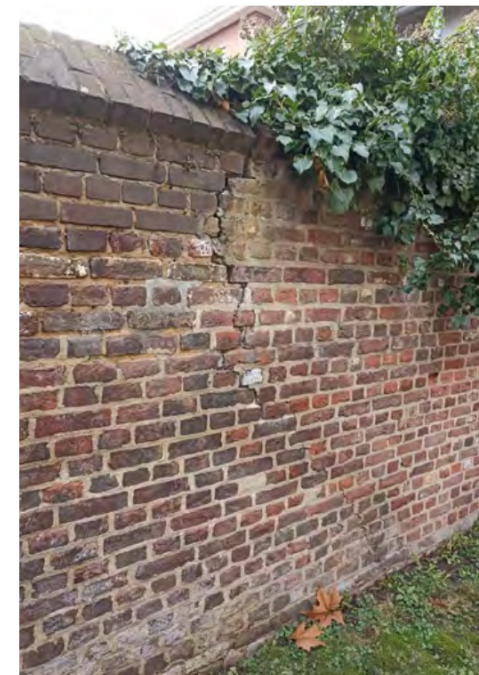
Afbeelding 61 Kerkmuur

Het hekje aan de achterzijde van de kerk is van recentere datum (en dateert waarschijnlijk uit de tijd van de restauratie in de jaren '80); ook de pilasters en de omliggende muur zijn van jongere datum, waarbij plaatselijk (zoals bij de linker pilaster) oudere bakstenen zijn hergebruikt.

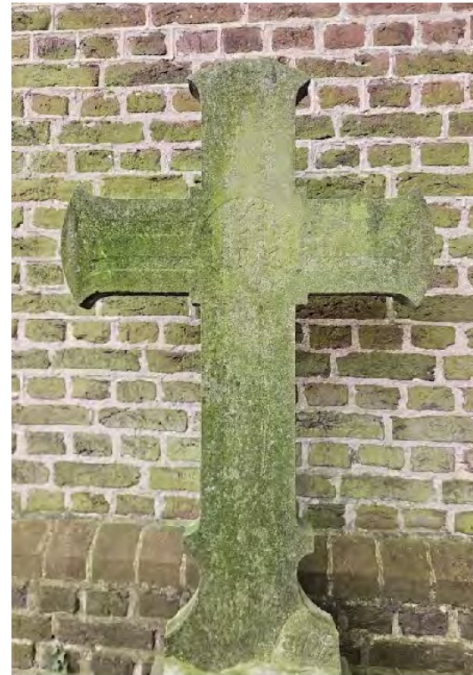
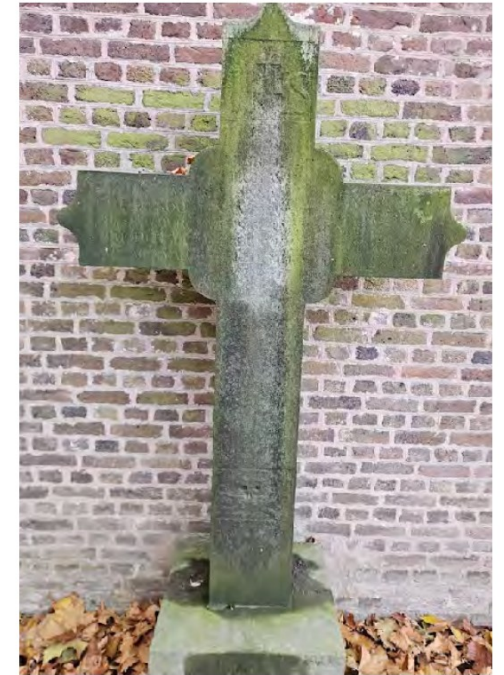
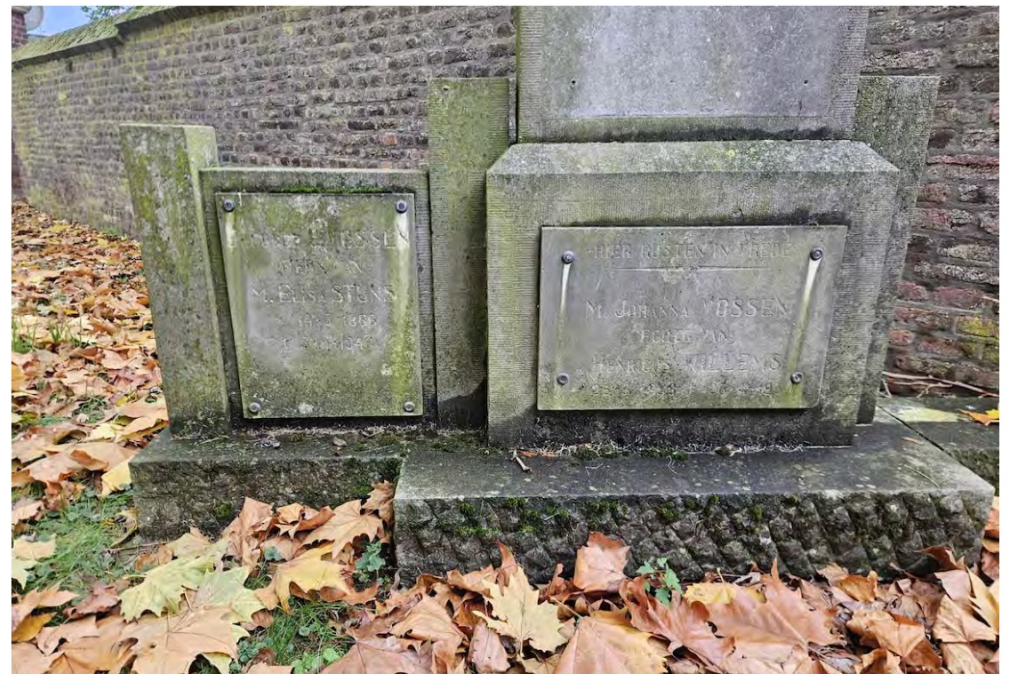
Enkele grafstgenen zijn na het ruimen van het kerkhof nog op het terrein achtergebleven en (ogenschijnlijk) willekeurig aan de noordzijde langs de gevel geplaatst.

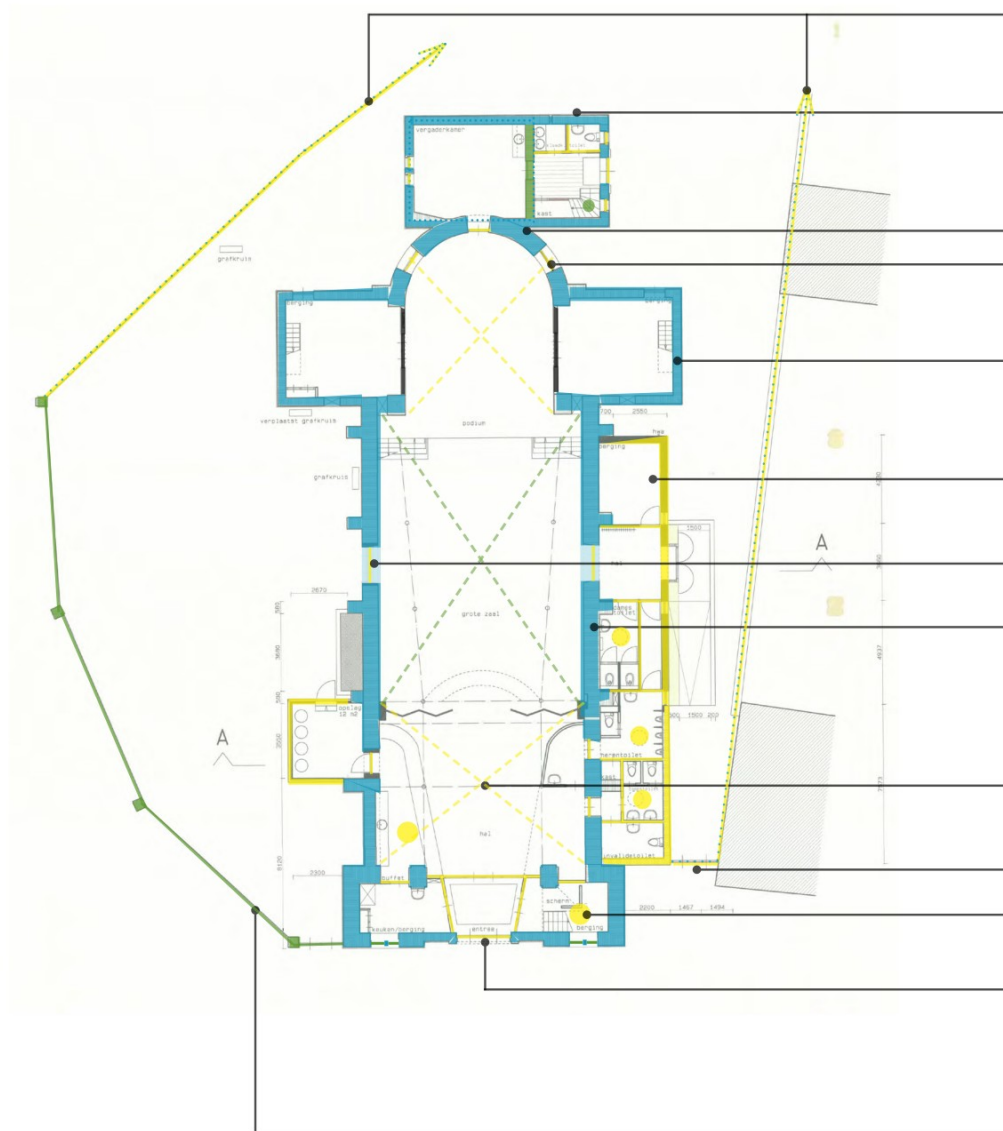
## Waarderepresentatietekeningen

het gedeelte van de kerkmuur (geheel in metselwerk opgetrokken), na het hekwerk, is een opsming van verschillende soorten baksteen en voegwerk en is grotendeels van jongere datum (idem voor het ijzeren poortje met pilaren aan de achterzijde); de kerkhofmuur op zich is zodoende van indifferente waarde (gele lijn); de positionering van de muur is echter wel van hoge monumentale waarde (in stippellijn aangegeven) aangezien deze bijdraagt bij aan de ruimtelijke en cultuurhistorische beleving

de sacristie werd herbouwd in 1904 en kent een voorganger uit 1842 waarvan nog een restant van de gevel aanwezig is

het halfronde koor werd omstreeks 1842 gebouwd naar ontwerp van Jean Dumoulin, kent een hoge monumentwaarde

Op de waarderepresentatietekeningen op de volgende pagina's wordt de cultuurhistorische waarde aangeduid. Per kleur wordt een hoge (blauwe), positieve (groene) of indifferente (gele) waarde aan de gebouwdelen toegekend.

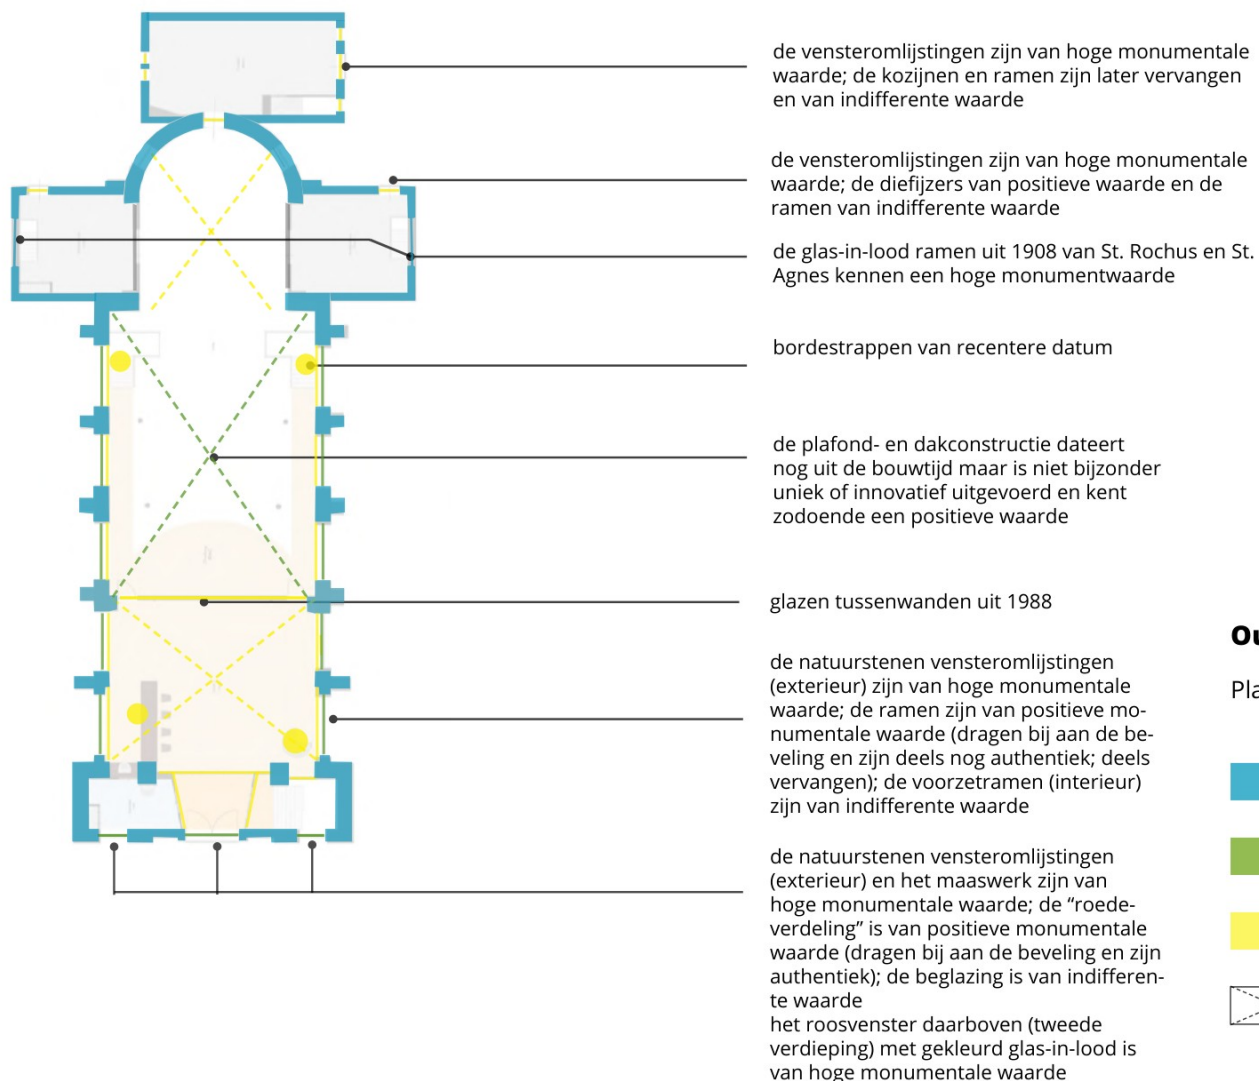
#### Plattegrond verdieping

### Oude Sint-Agneskerk Bunde
